**DE&H Service**

# Reporte END HOT WATER OIL

| PROCEDIMIENTO | <input checked="" type="checkbox"/> | CLIENTE: | OIL ADDPER SERVICE S.R.L. | Fecha: | 08 de Mayo de 2018 |
| PRACTICA DEL CLIENTE | <input type="checkbox"/> | EQUIPO: | H-21 | Lugar inspec.: | Base O.A.S. Catriel |

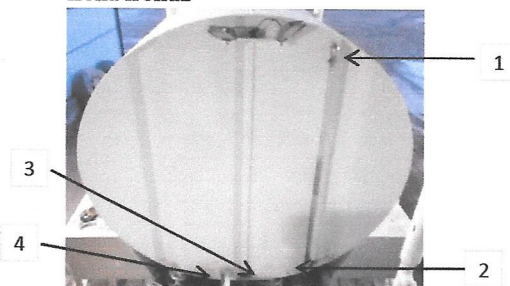
Zona frontal

Zona frontal: 102 lecturas valor Max. 7 mm - Min. 6.7 mm

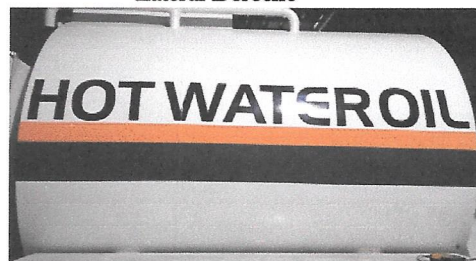
Lateral Derecho

Lateral Derecho: 159 lecturas valor Max. 7 mm - Min. 6.8 mm

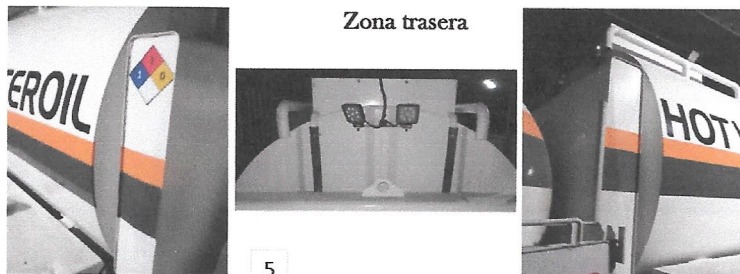
Zona trasera

Zona trasera: 28 lecturas valor Max. 7 mm - Min. 6.7 mm

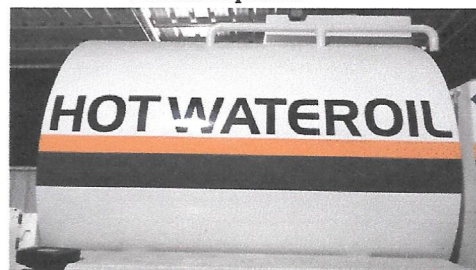
Lateral Izquierdo

Lateral Izquierdo: 159 lecturas valor Max. 7 mm - Min. 6.8 mm
