**DE&H** Service**Reporte END  
HOT WATER OIL**

CLIENTE: Oil Addper Services

EQUIPO: H-17

Serpentin intercambiador de calor de baja presión

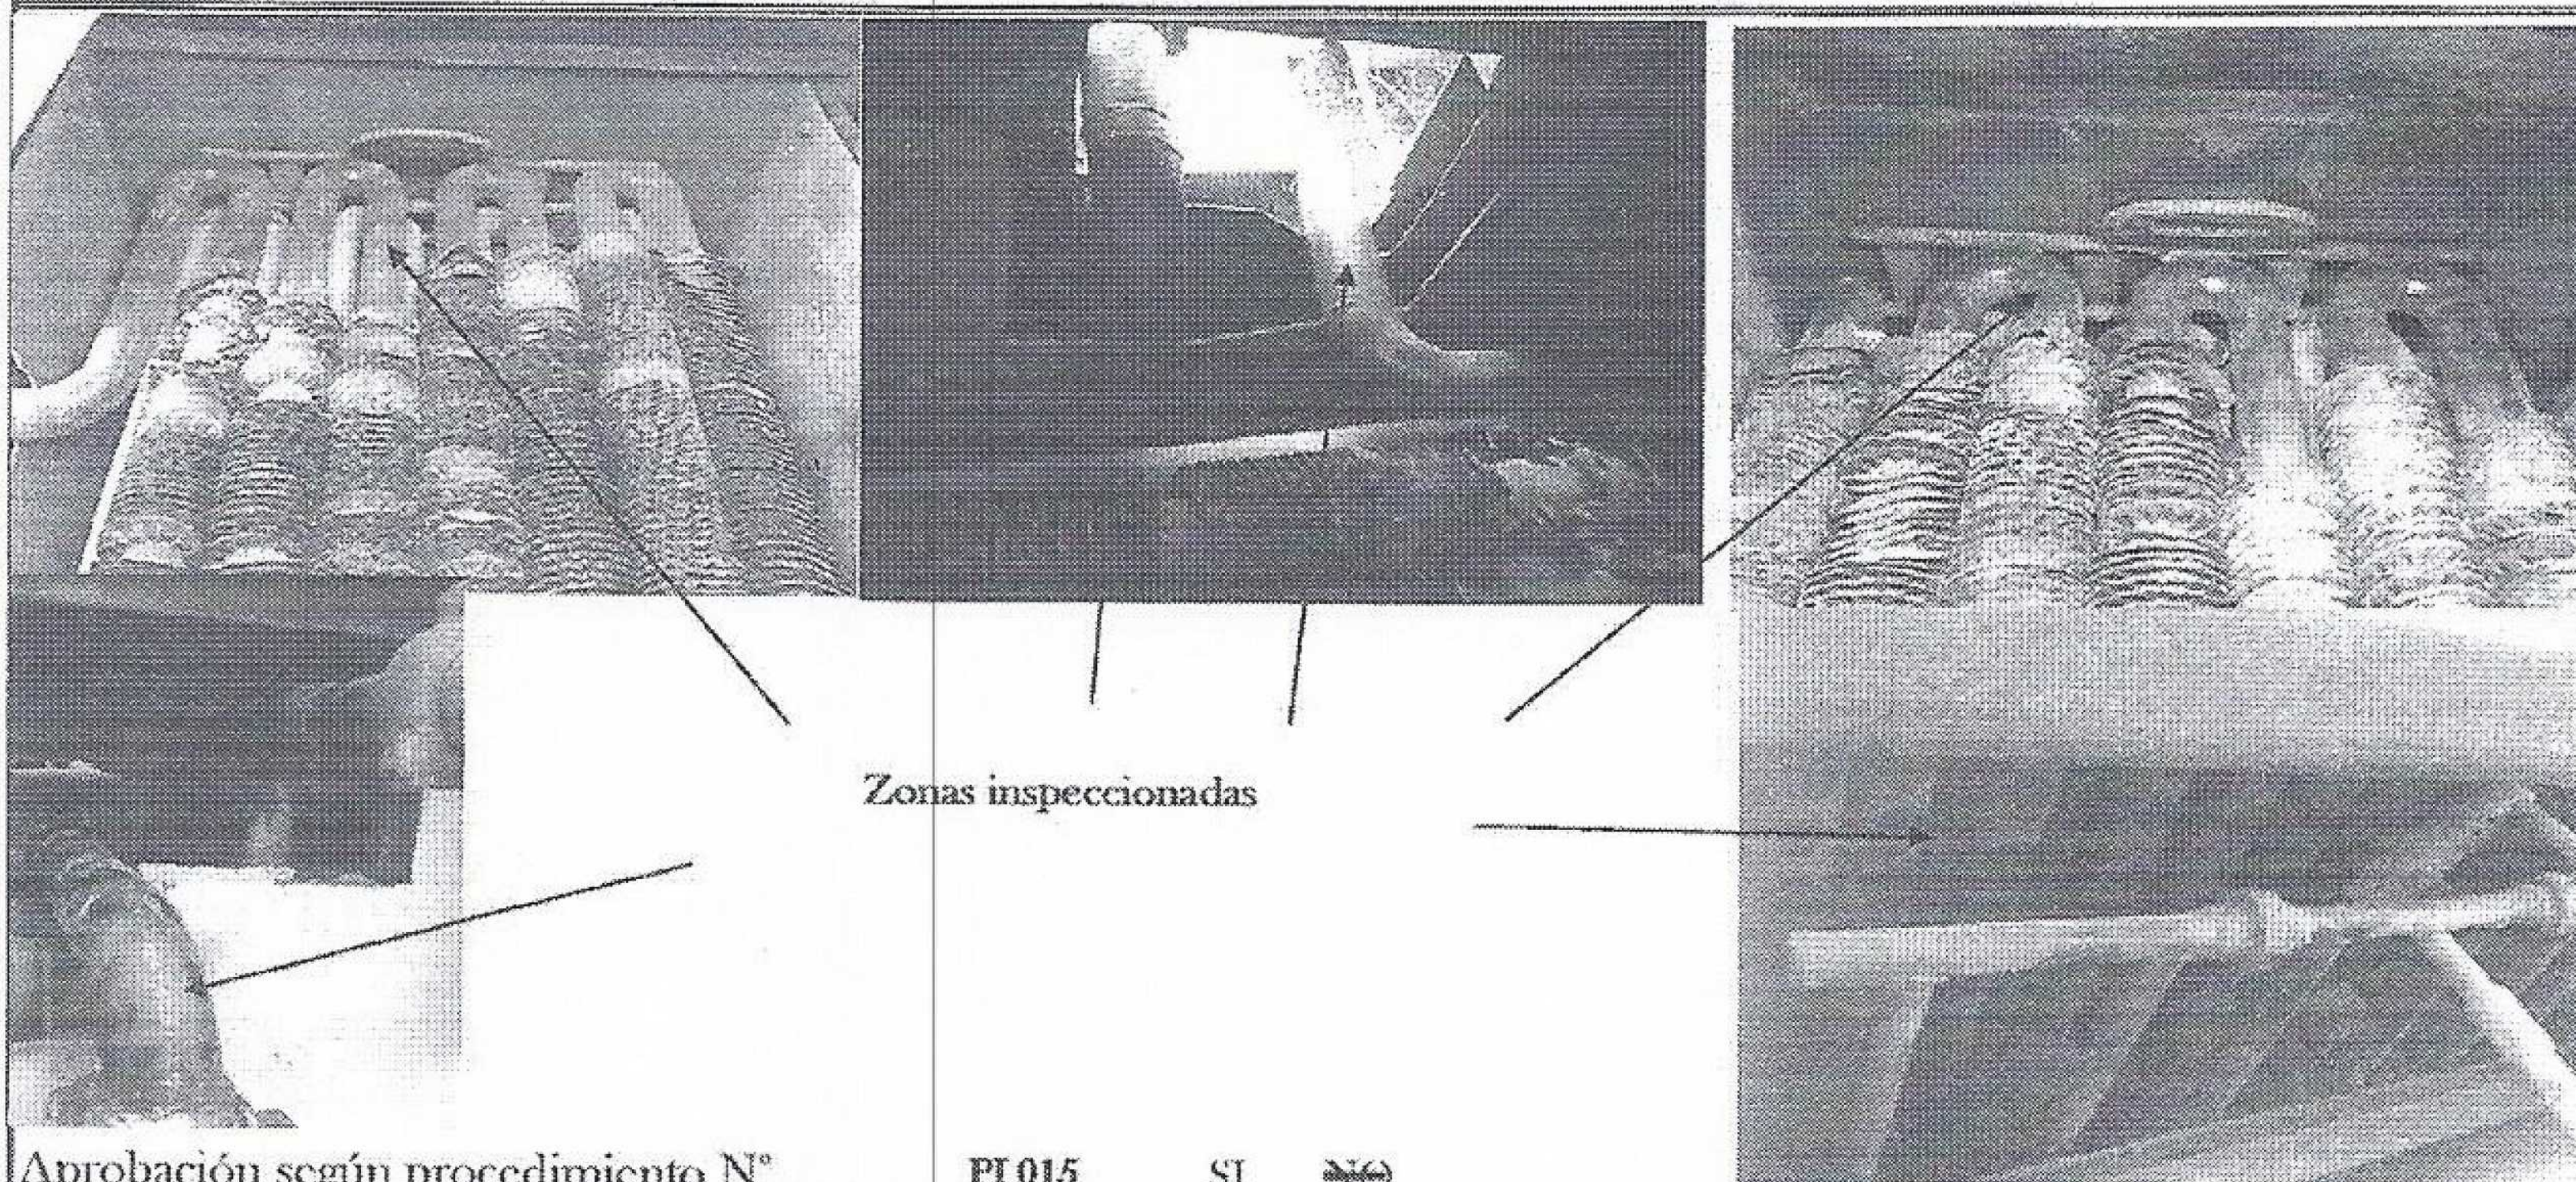
Zonas inspeccionadas

Se realizan 120 lecturas en total con ultrasonido a Serpentin construido con cañeria de 2", debido a que esta armado se mide zona superior ch inferior del mismo como se indica en la foto, las zonas inspeccionadas son los extremos.

Los valores tomados en los caños oscilan entre un máximo de 4 mm y un mínimo de 3,8 mm, mientras que, en los codos los valores se encuentran entre 5 mm el máximo y 4,6 mm el mínimo.

El estado en general es muy bueno, se observa una leve corrosión exterior debido al uso, pero la misma es irrelevante.

Los valores obtenidos indican que el equipo se encuentra operativo.
