**DE&H** Service**Reporte END****Serpentin**

Procedimiento de Inspección 015 CLIENTE: OIL ADPPER SERVICES Fecha : 12 de Octubre de 2019

PRACTICA DEL CLIENTE - EQUIPO: H-17 Lugar inspec.: Base Parque Industrial Neuquén

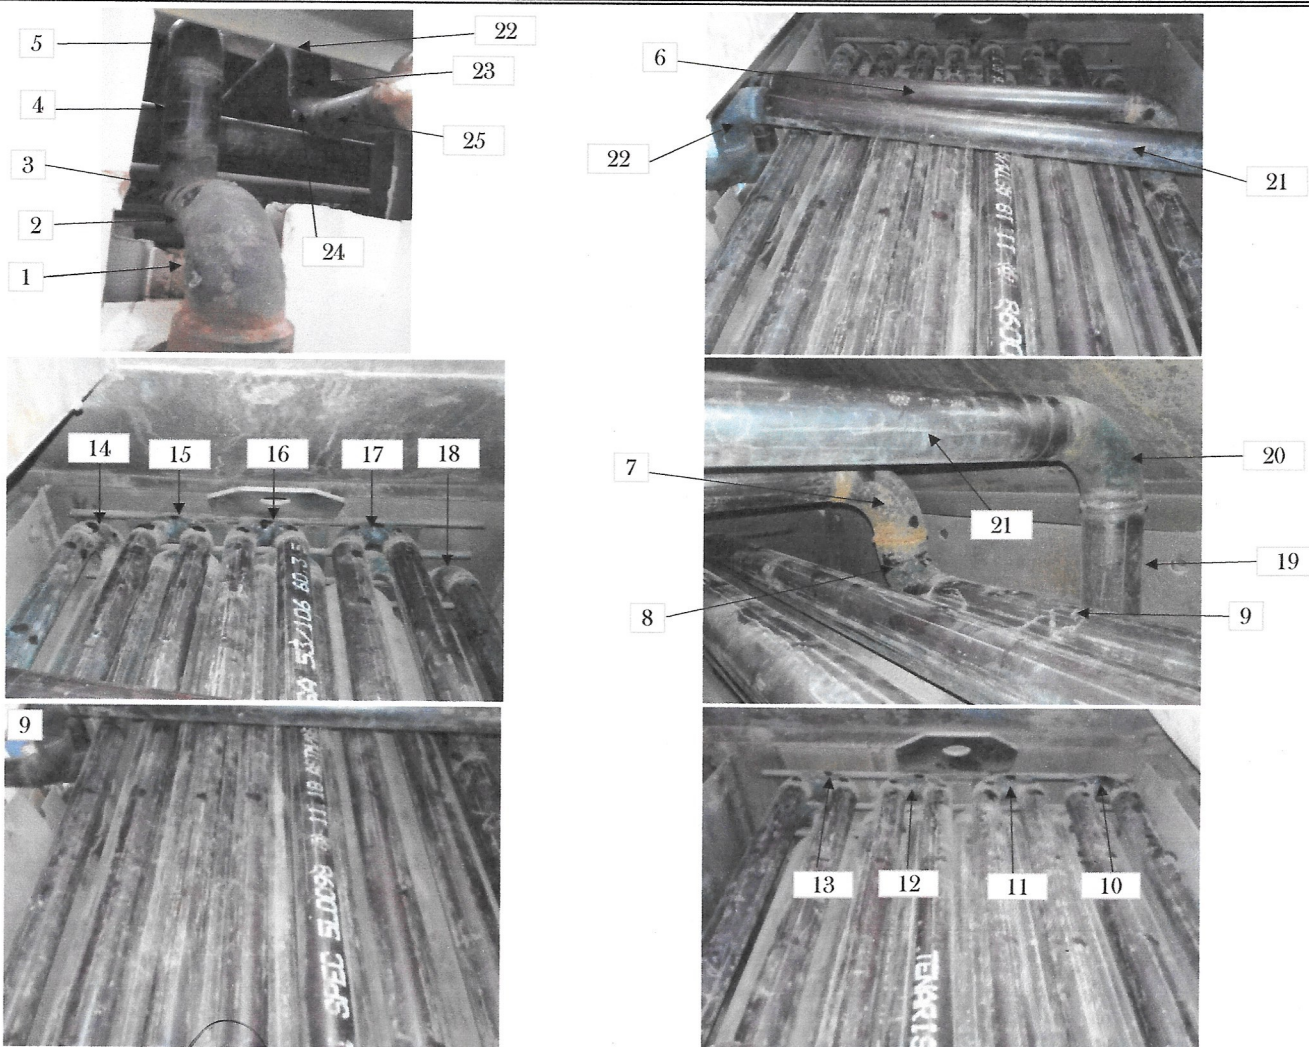
**ZONA INSPECCIONADA**

Observaciones: los valores obtenidos en las lecturas con ultrasonido se observan en el informe N°364/1

Serpentin construido con tubos 2" Schedule 80 espesor nominal 5.54 mm. Los valores obtenidos demuestran que el material utilizado es nuevo.

Se realiza inspección a serpentín armado, no se observa corrosión y desgaste.
