**DE&H** Service**Reporte END****Pileta**

242

| Procedimiento de Inspección | 015 | CLIENTE: | OIL ADPPER SERVICE | Fecha : | 15 de Mayo de 2019 |

| PRACTICA DEL CLIENTE | - | EQUIPO: | H-17 | Lugar inspec.: | Base Parque Industrial Neuquén |

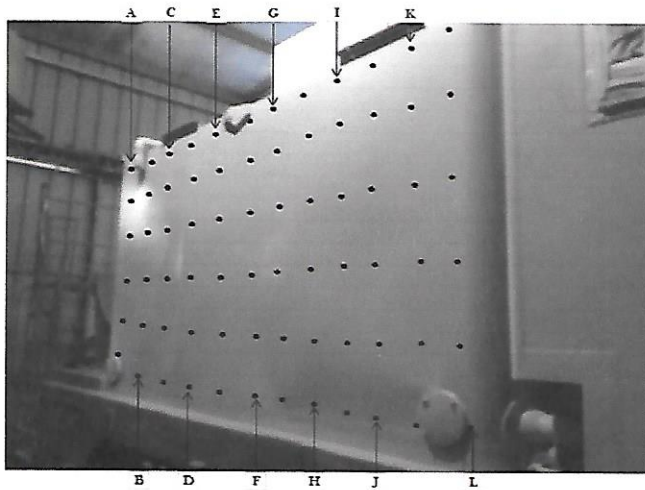
Medidas en mm Lateral Derecho

| | 1 | 2 | 3 | 4 | 5 | 6 |
| A | 3.9 | 3.9 | 3.6 | 4 | 4 | 4 |
| B | 4 | 4 | 4 | 4 | 3.9 | 4 |
| C | 4 | 4 | 4 | 4 | 4 | 4 |
| D | 4 | 3.6 | 4 | 3.6 | 3.9 | 3.6 |
| E | 3.9 | 3.9 | 4 | 3.9 | 3.9 | 3.6 |
| F | 3.6 | 4 | 4 | 4 | 4 | 4 |
| G | 3.9 | 4 | 4 | 4 | 4 | 4 |
| H | 4 | 4 | 4 | 4 | 4 | 4 |
| I | 4 | 4 | 4 | 4 | 4 | 4 |
| J | 4 | 3.9 | 3.9 | 4 | 4 | 3.9 |
| K | 3.9 | 4 | 4 | 3.9 | 3.9 | 4 |
| L | 4 | 3.9 | 4 | 3.9 | 3.9 | 4 |

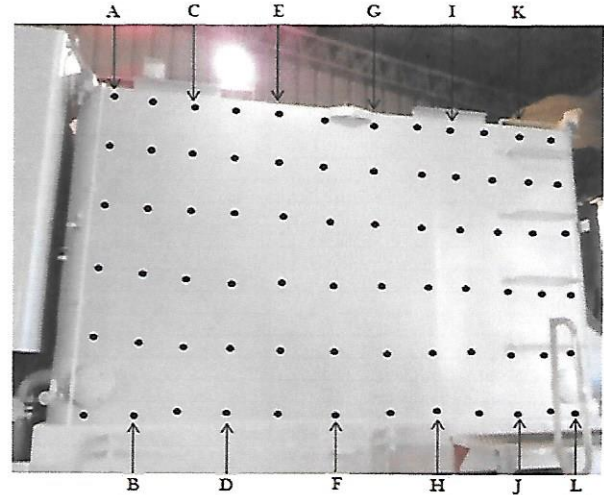
Medidas en mm Lateral Izquierdo

| | 1 | 2 | 3 | 4 | 5 | 6 |
| A | 2.7 | 3.6 | 4 | 4 | 4 | 3.5 |
| B | 2.3 | 3.9 | 3.9 | 4 | 3.9 | 4 |
| C | 2.8 | 4 | 4 | 3.9 | 3.6 | 9 |
| D | 3.4 | 4 | 4 | 3.5 | 3.6 | 4 |
| E | 3.7 | 4 | 4 | 4 | 4 | 3.9 |
| F | 3.1 | 4 | 4 | 4 | 3.6 | 4 |
| G | 3.2 | 4 | 4 | 4 | 3.6 | 4 |
| H | 3.2 | 4 | 4 | 4 | 3.9 | 4 |
| I | 3.3 | 3.6 | 3.9 | 3.9 | 3.9 | 4 |
| J | 3.3 | 4 | 4 | 4 | 4 | 3.9 |
| K | 2.8 | 4 | 4 | 4 | 4 | 4 |
| L | 3.2 | 4 | 4 | 4 | 4 | 4 |

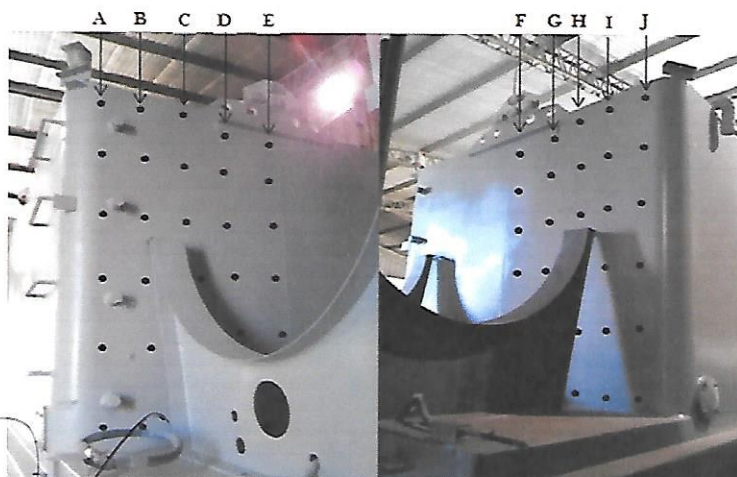
Medidas en mm Zona Trasera

| | 1 | 2 | 3 | 4 | 5 | 6 |
| A | 3.9 | 4 | 4 | 4 | 3.9 | 3.6 |
| B | 3.6 | 4 | 4 | 4 | 4 | 4 |
| C | 4 | 3.9 | 4 | 4 | 3.9 | 3.9 |
| D | 3.9 | 3.9 | 4 | 3.9 | 4 | 4 |
| E | 3.6 | 3.9 | 3.9 | 3.9 | 3.6 | 4 |
| F | 3.9 | 3.9 | 4 | 4 | 4 | 3.9 |
| G | 3.9 | 4 | 4 | 3.9 | 3.9 | 4 |
| H | 4 | 3.9 | 3.9 | 4 | 4 | 4 |
| I | 3.9 | 4 | 3.9 | 3.9 | 3.9 | 4 |
| J | 4 | 3.9 | 4 | 4 | 3.9 | 4 |
