DE&H Service

Reporte END  
Hot Water Oil

Parte N°  
218

| PRACTICA DEL CLIENTE | - | EQUIPO: | H-21 | Lugar inspec.: | Base Parque Industrial Neuquén |

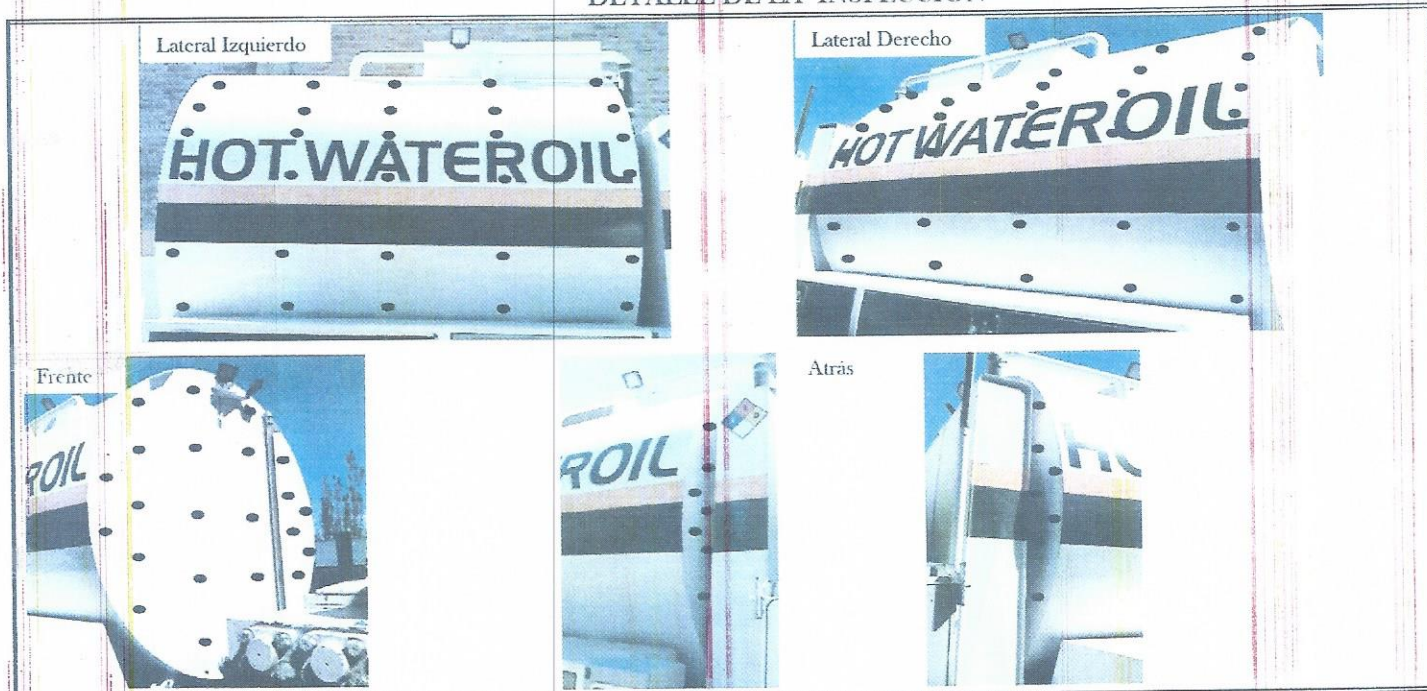
Medición de espesor de pared a pileta, los valores tomados se detallan abajo. Los valores se observan parejos en todo el tanque lo que indica su muy buen estado, quedando la misma en estado operativa.

Se realiza una cuadrícula en forma figurativa con puntos como se ve en las fotos, indicando las zonas donde se realizaron las mediciones, los valores obtenidos son:

Lateral Izquierdo: 30 lecturas obtenidas valor Max. 6.8 mm - Min. 6.5 mm

Frente: 24 lecturas obtenidas valor Max. 6.7 mm - Min. 6.5 mm

Lateral Derecho: 30 lecturas obtenidas valor Max. 6.8 mm - Min. 6.5 mm

Atrás: debido al estar tanque de combustible se realizaron 14 lecturas valor 6.5 mm

Zona Superior: 10 lecturas obtenidas con un resultado 6.5 mm

Zona Inferior: 8 lecturas obtenidas con un resultado de Max. 6.7 mm Min. 6.5 mm
