**Aparejo**

Procedimiento de Inspección: 009 CLIENTE: GREEN OIL SERVICES Fecha: 03 de Diciembre de 2020

PRACTICA DEL CLIENTE: - EQUIPO: Flush By Lugar inspec.: Base GOS Catriel

MARCA: S/M Diametro: 7/8" CAPACIDAD: -  
N°SERIE: 263  
NORMA: ASTM -E-709-95 Inspección: Cordones de soldadura - ojales - eje - pernos

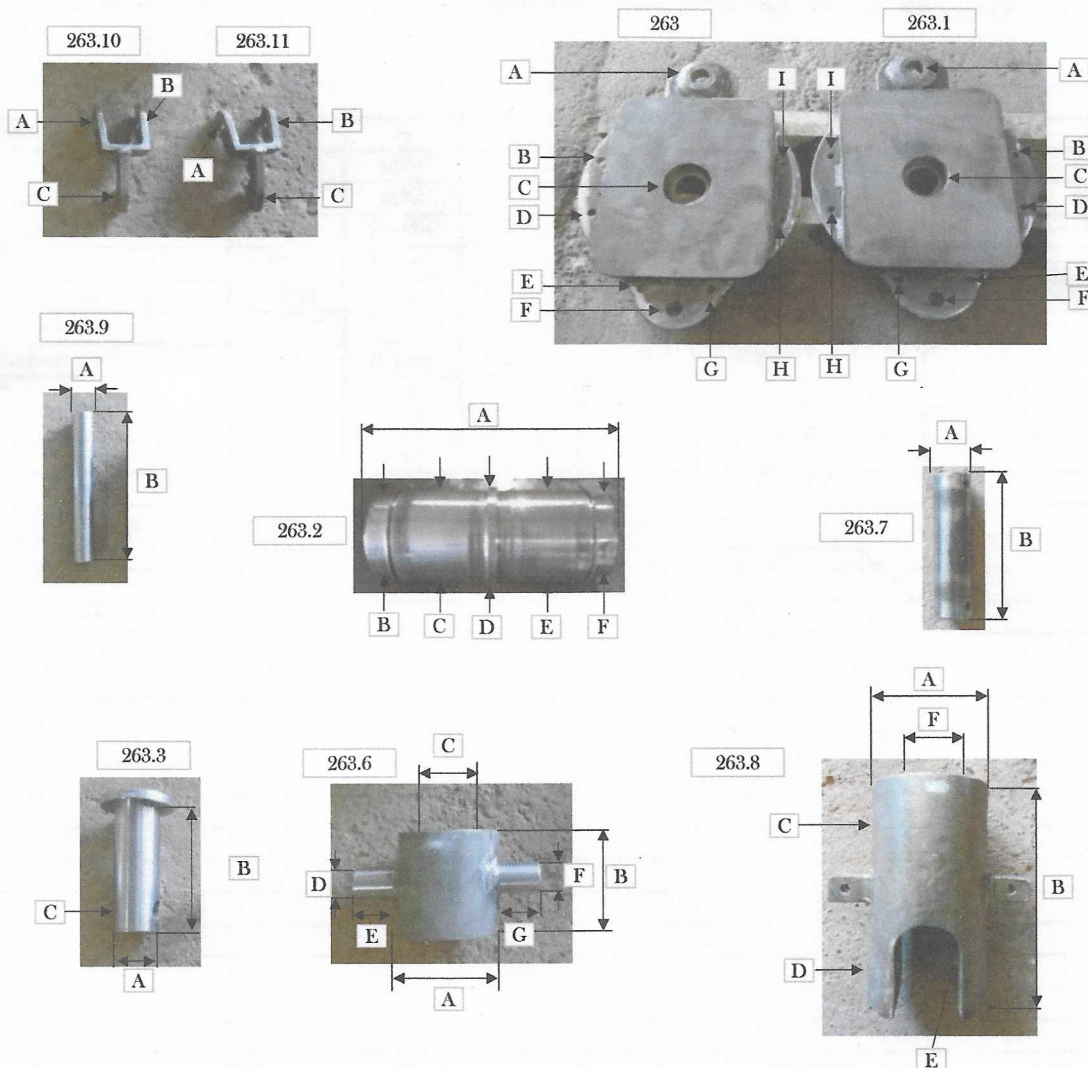
En el informe N° 500 se observa aparejo desarmado en su totalidad con las zonas medidas. Los valores entre ojales y pernos no exceden 1/64" lo que indica que no a tenido desgaste.

No se observan discontinuidades superficiales, daños por desgaste, corrosión o pernos torcidos.

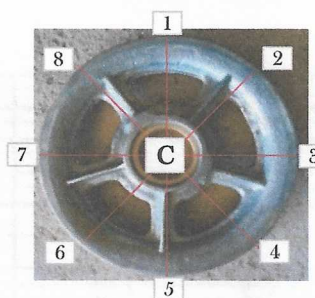
263.4

Polea N° 263.4:

Punto I y II: Observa cortes, marcas de cable.

Punto III y IV: Pitting .

Se observa profundidad de canal con desgaste.

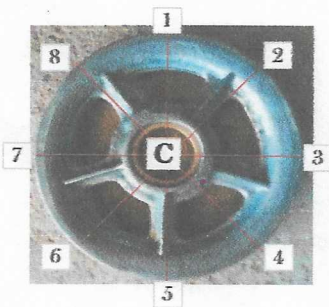
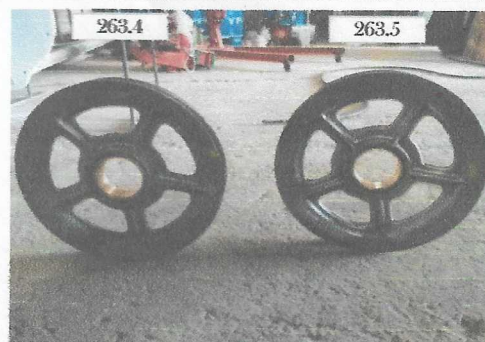
Se realiza inspección visual y electromagnética, no se observan daños y discontinuidades superficiales.

Los valores obtenidos en profundidad de canal se encuentran bajo norma.
