Procedimiento de Inspección: 003 CLIENTE: GREEN OIL SERVICES Fecha: 03 de Diciembre de 2020

PRACTICA DEL CLIENTE: - EQUIPO: Flush By Lugar inspec.: Base GOS Catriel

MARCA: OIL COUNTRY Modelo: MDF CAPACIDAD TON.: 20  
 N°SERIE: 44708060-02  
 NORMA: ASTM -E-709-95 Inspección: Cuerpo - Eje - Rodamiento

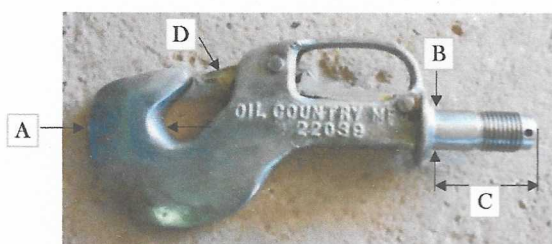
| 44708060-02 | |

| 44708060-02 | |
|---|---|
| A | 2 56/64" |
| B | 1 47/64" |
| C | 100 mm |
| D | Ok |

No se observan discontinuidades superficiales, cortes, corrosión o reparaciones con soldadura.

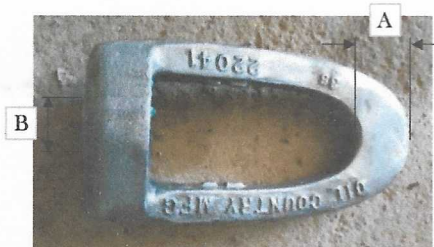
| 45325280-04 | |

| 45325280-04 | |
|---|---|
| A | 2 15/64" |
| B | 1 48/64" |
| C | - |
| D | - |
