**DE&H Service**

# Reporte END

## Mástil tiro doble

Procedimiento de Inspección: 008 CLIENTE: GREEN OIL SERVICES Fecha: 27 de Diciembre de 2020

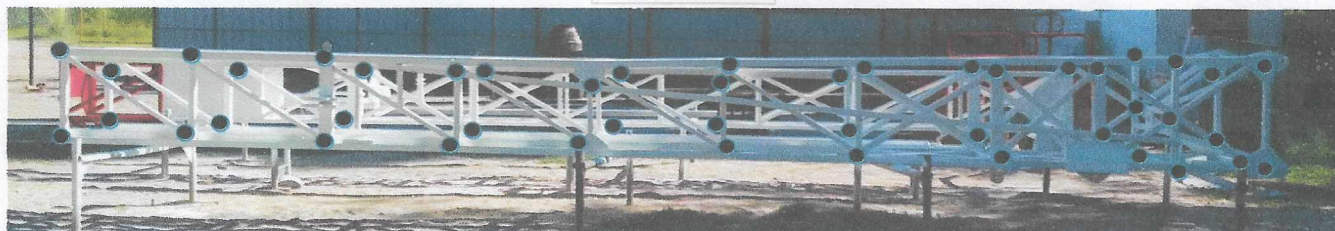
Primer tramo

Se realiza inspección visual a todos los cordones de soldadura indicados en la foto con puntos negros, a simple vista no se observan aristas dañadas corrosión.

El punto 1 marcado en la foto indica cordon de soldadura fisurado, el mismo fue reparado por el cliente y re inspeccionado con Yugo electromagnético, método partículas seca magnetizables, con resultado positivo.

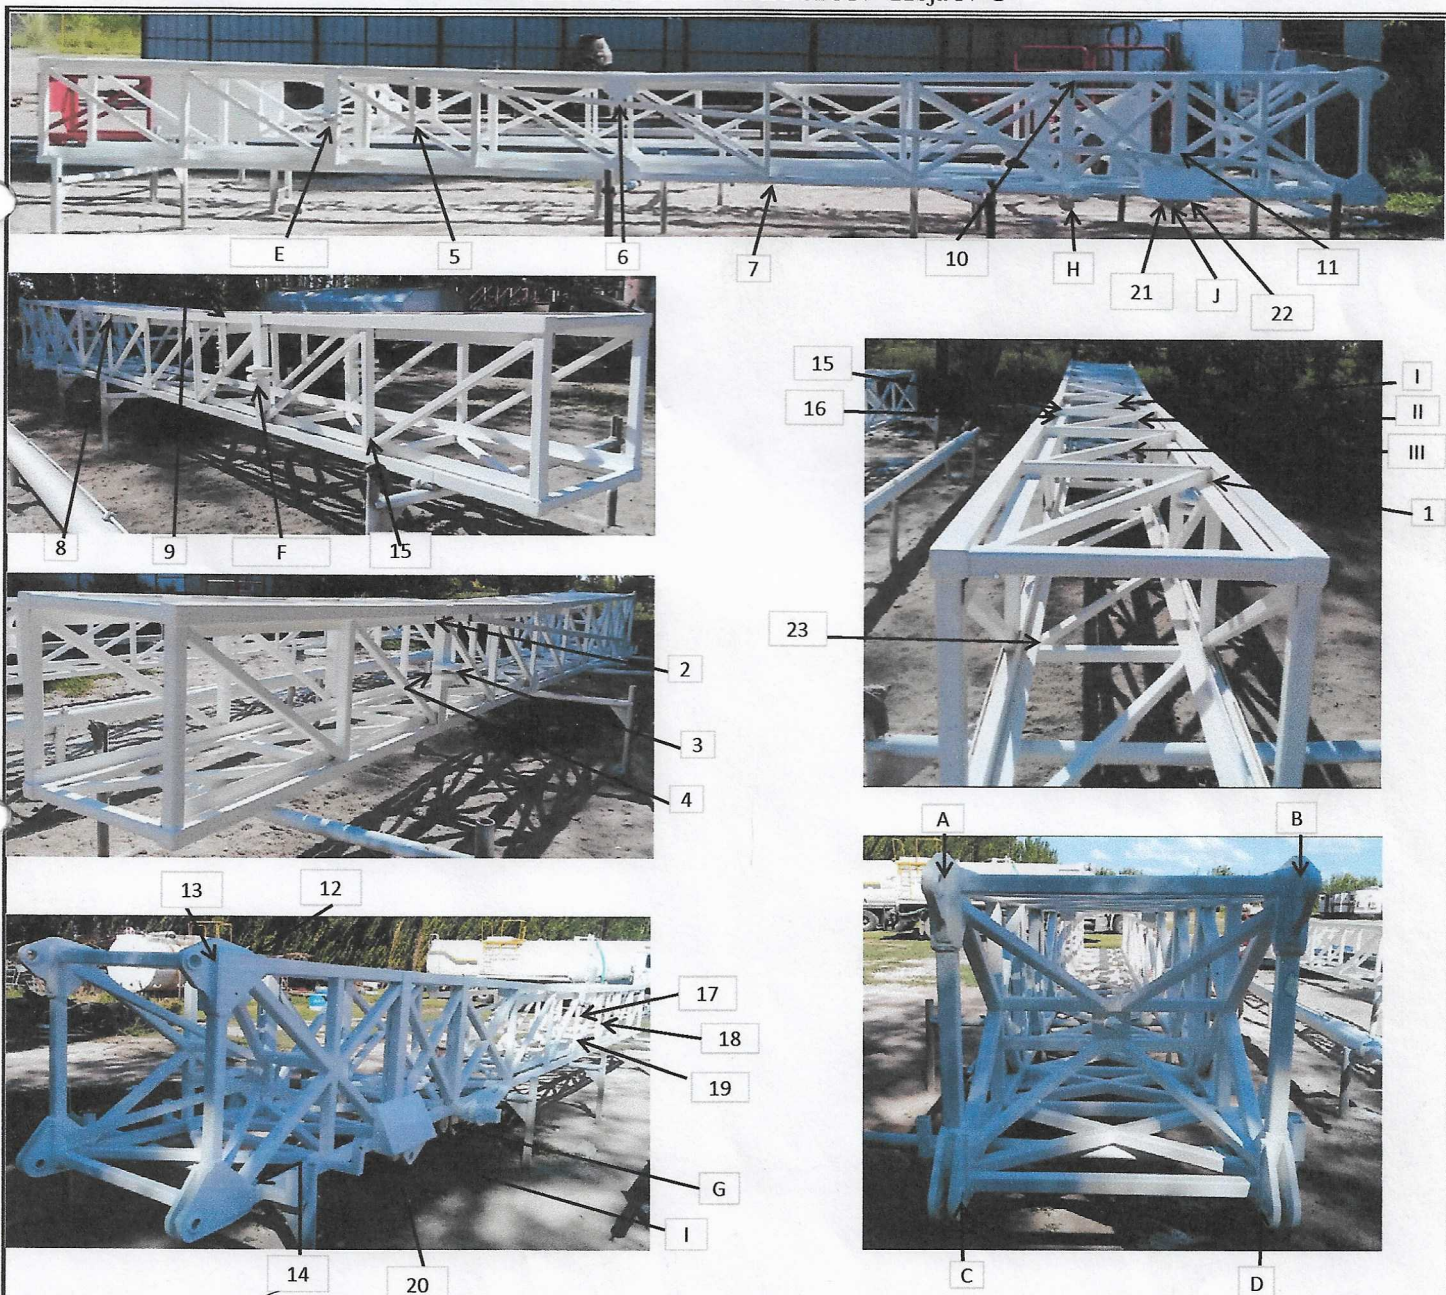
Inspección a cordones de soldadura en torre. En las fotos se observan numeradas del I al 23 las zonas reparadas, las mismas no presentan discontinuidades superficiales.-

Se observo 3 perfiles torcidos los mismos fueron reemplazados, se indica en las foto con números romanos del I al III.

- A) Ø Ojal 1 37/64" Perno Ø 1 9/16"
- B) Ø Ojal 1 37/64" Perno Ø 1 9/16"
- C) Ø Ojal 1 3/8" Perno Ø 1 11/32"
- D) Ø Ojal 1 3/8" Perno Ø 1 11/32"
- E) Ø Ojal 2" Perno Ø 1 31/32"
- F) Ø Ojal 2" Perno Ø 1 31/32"
- G) Ø Ojal 1 25/64" Perno Ø 1 3/8"
- H) Ø Ojal 1 25/64" Perno Ø 1 3/8"
- I) Ø Ojal 1 35/64" Perno Ø 1 34/64"
- J) Ø Ojal 1 35/64" Perno Ø 1 34/64"

Se toman valores de espesor de pared con ultrasonido puntual en todos los perfiles, el mínimo se observa en 3.4 mm y el máximo en 3.6 mm.

Se observa un buen estado en general del primer tramo, quedando apto para operar.-

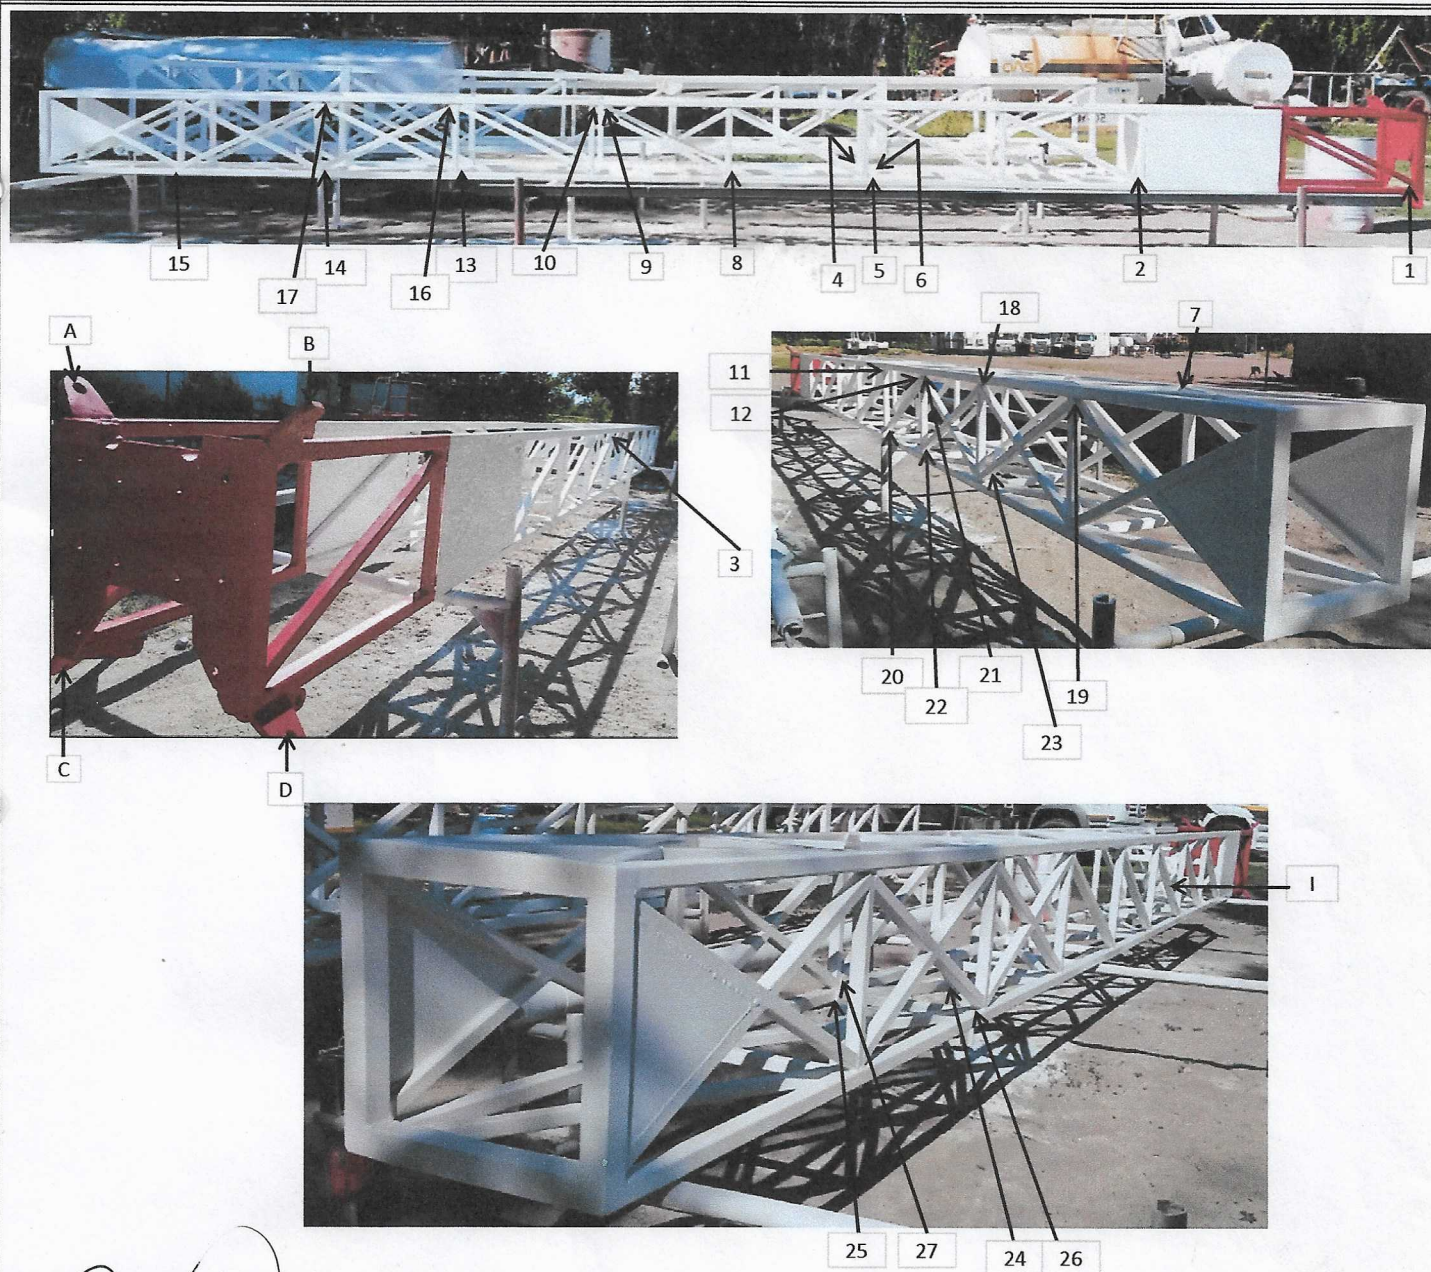
Inspección a cordones de soldadura en torre. En las fotos se observan numeradas del 1 al 27 las zonas reparadas, las mismas no presentan discontinuidades superficiales.-

Se observo 1 perfiles torcidos los mismos fueron reemplazados, se indica en la foto con número romano I.

A ) Ø Ojal 1 3/8"

B ) Ø Ojal 1 3/8"

C ) Ø Ojal 1 3/8"

D ) Ø Ojal 1 3/8"

Se toman valores de espesor de pared con ultrasonido puntual en todos los perfiles, el minimo se observa en 3.4 mm y el máximo en 3.6 mm.

Se observa un buen estado en general del primer tramo, quedando apto para operar.-
