| <b>DE&amp;H Service</b> | | <b>Reporte END</b><br><b>Corona</b> | | Parte N°<br><b>092</b> |
| PROCEDIMIENTO | <input checked="" type="checkbox"/> | CLIENTE: | OIL ADDPER SERVICE S.R.L.      Fecha: 07 de Marzo de 2018 | |
| PRACTICA DEL CLIENTE | <input type="checkbox"/> | EQUIPO: | Flush By      Lugar inspec.: Base O.A.S. Catriel | |
| N°SERIE | Varios | IDENT. | Tambor Pistoneo y Cintas | |

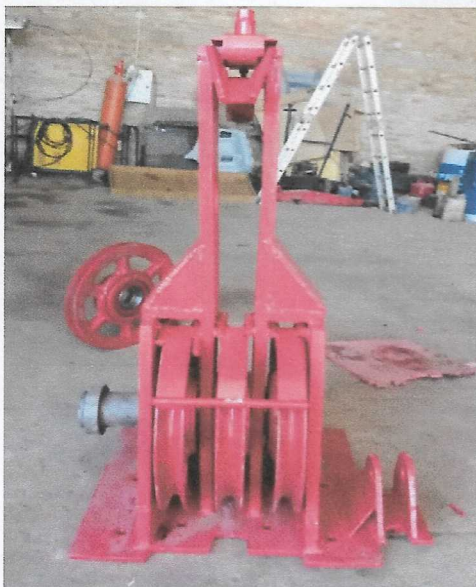
Inspección a cordones de soldadura de estructura, poleas y ejes.

Polea 527.1 52 cm para cable 7/8" profundidad de canal 1.509"

Polea 527.2 52 cm para cable 7/8" profundidad de canal 1.531"

Polea 527.3 51,6 cm para cable 9/16" profundidad de canal 1.531"

Polea 527.4 52 cm para cable 7/8" profundidad de canal 1.531"

No se observan discontinuidades superficiales.-
