**DE&H** Service**Reporte END**

**Sistema de freno tambor principal**

| Procedimiento de Inspección | 007 | CLIENTE: GREEN OIL SERVICES | Fecha: 27 de Diciembre de 2020 |

**Detalles de inspección Informe N° 531/1**

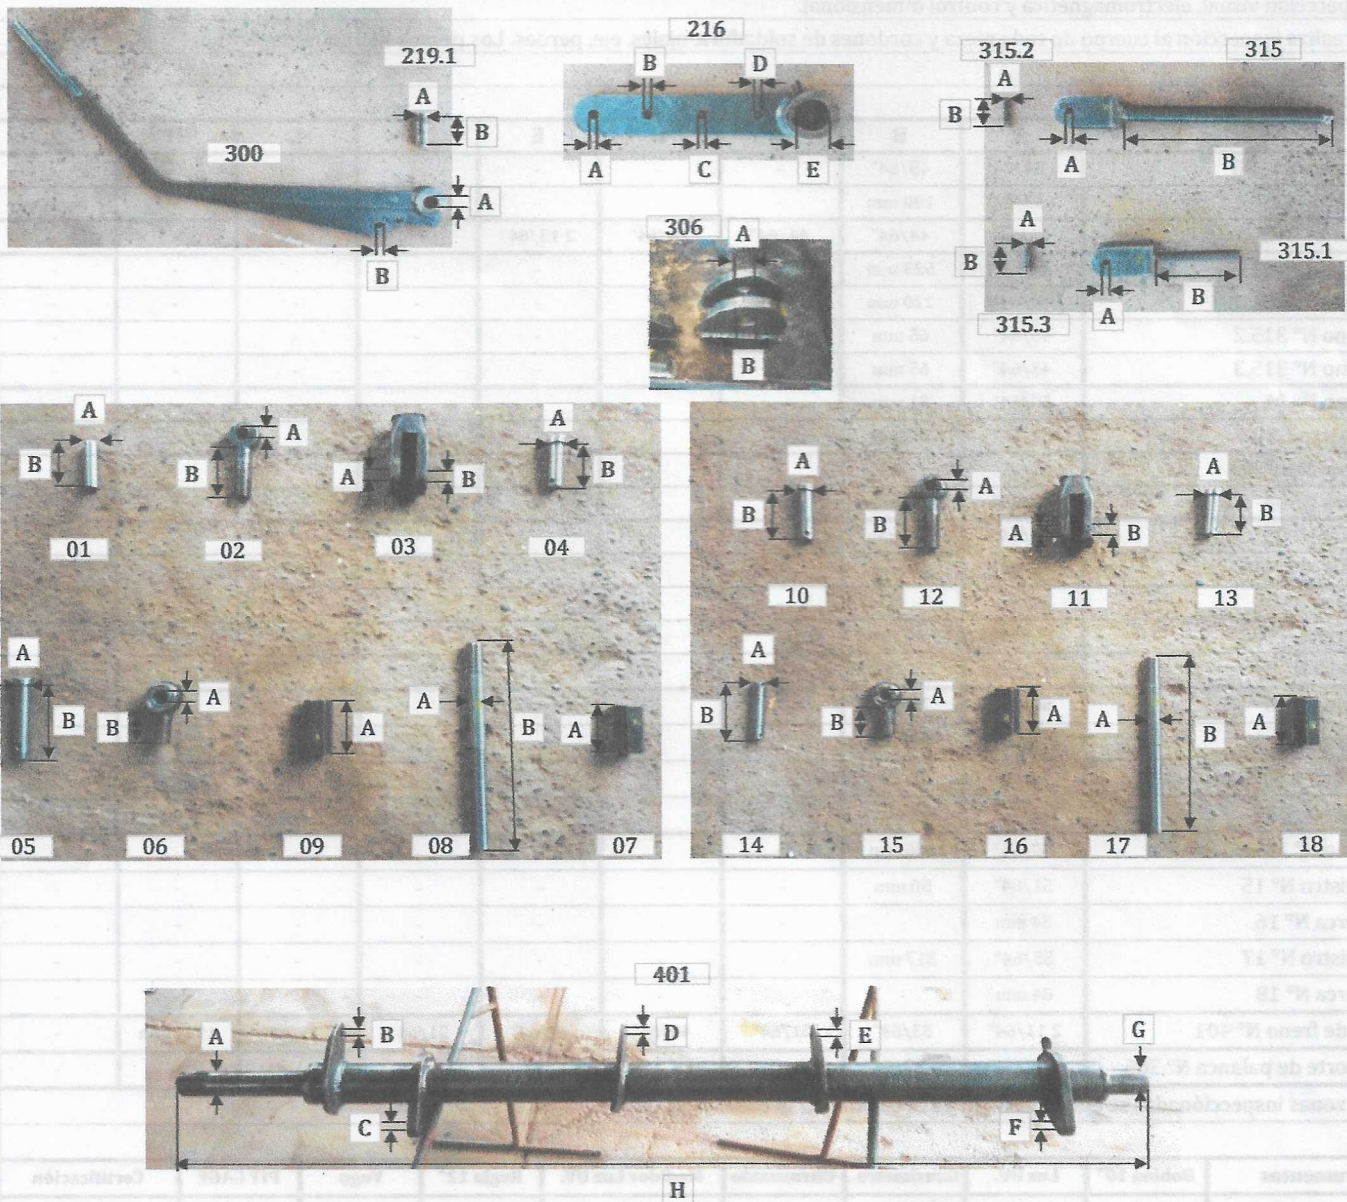
**ZONA INSPECCIONADA**

Las zonas inspeccionadas se encuentran en buen estado, no se observan discontinuidades superficiales.
