# Reporte END Carrier de equipo

Procedimiento de Inspección **008** CLIENTE: **GREEN OIL SERVICES** Fecha: **27 de Diciembre de 2020**PRACTICA DEL CLIENTE **-** EQUIPO: **Flush By** Lugar inspec.: **Base GOS Catriel**

**Cuadro Apoyo de Torre**

| <b>DE&amp;H</b> Service | | <b>Reporte END</b><br><b>Soporte Piñon de reductora</b> | | Parte N°<br><div style="border: 1px solid black; padding: 2px; width: 50px; margin: 0 auto;">090</div> |

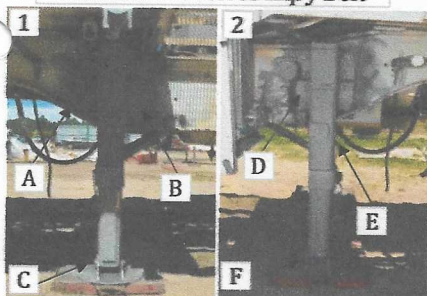
Pistones delanteros Izq. y Der.

Se realiza inspección visual y verifica el estado general en las zonas indicadas en las fotos, no se observa daños en cordones de soldadura y cuerpo, que impidan el funcionamiento del mismo.

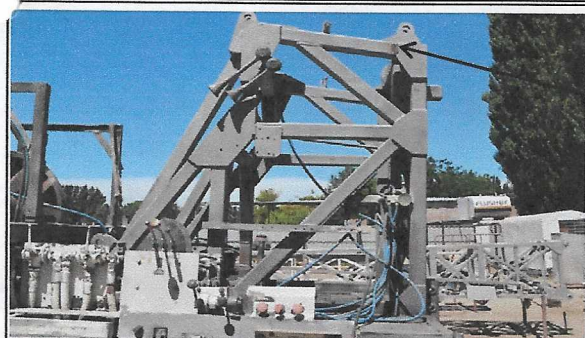
Inspección a cordones de soldadura, en las fotos se indican con números del 1 al 6 las zonas reparadas, en las mismas no se observan discontinuidades superficiales.-

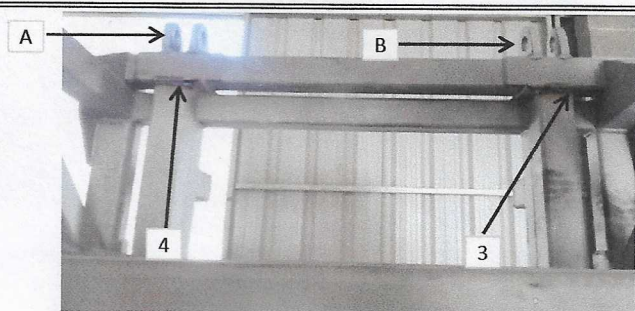
A) Ø Ojal 1 37/64"

B) Ø Ojal 1 37/64"

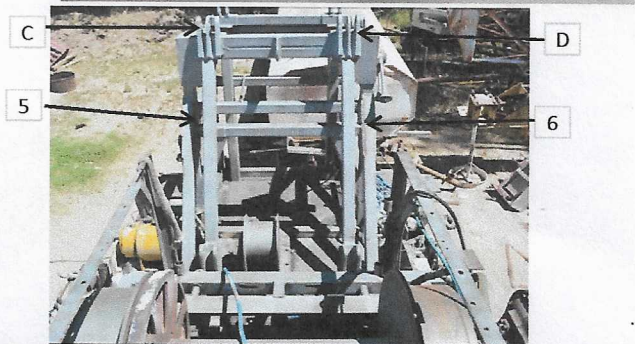
C) Ø Ojal 1 3/8"

D) Ø Ojal 1 3/8"

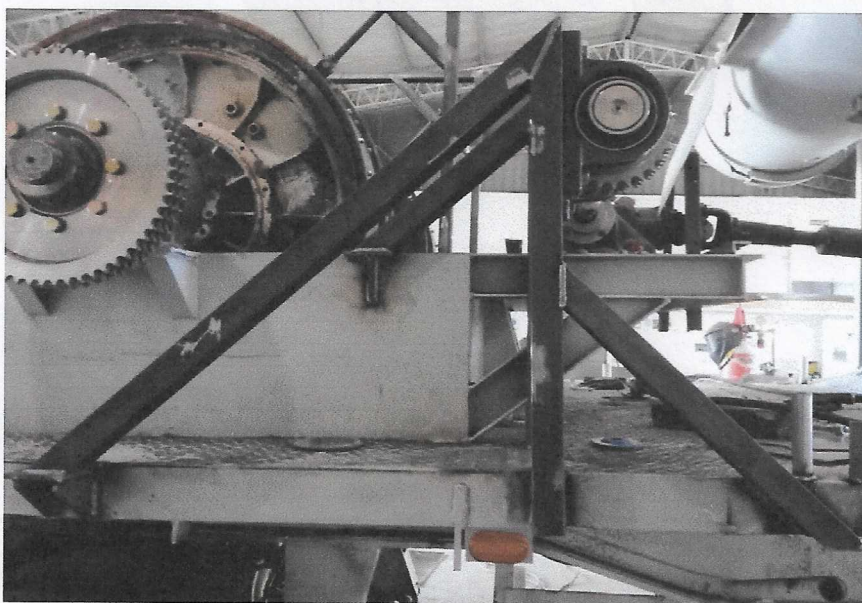
Inspección a cordones de soldadura, no se observan discontinuidades superficiales.
