**DE&H** Service**Reporte END****Piso de trabajo**

PROCEDIMIENTO ☒ CLIENTE: OIL ADDPER SERVICE S.R.L. Fecha: 07 de Marzo de 2018PRACTICA DEL CLIENTE ☐ EQUIPO: Flush By Lugar inspec.: Base O.A.S. CatrielMARCA ☐MODELO ☐CAPACIDAD TON. ☐N°SERIE ☐ VariosIDENT. ☐ Piso y vinculación a chasis

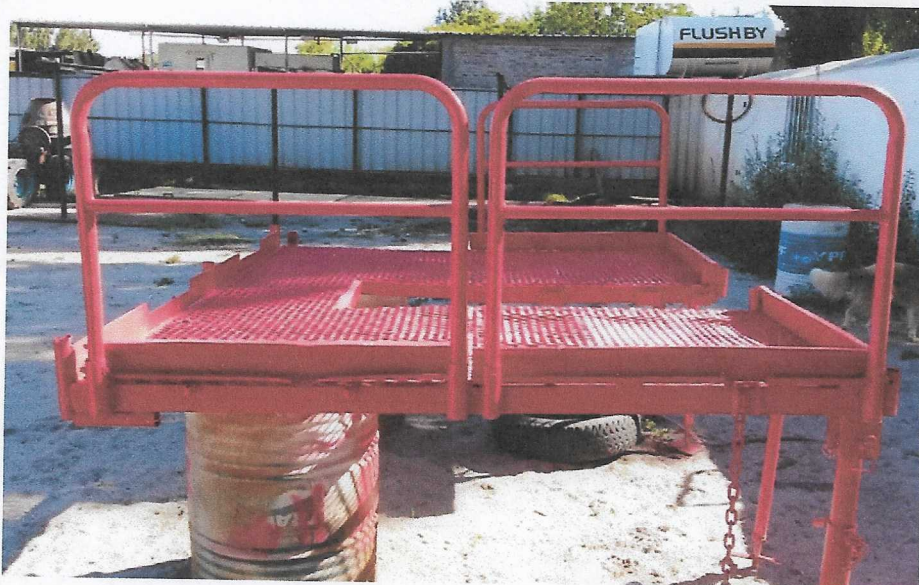
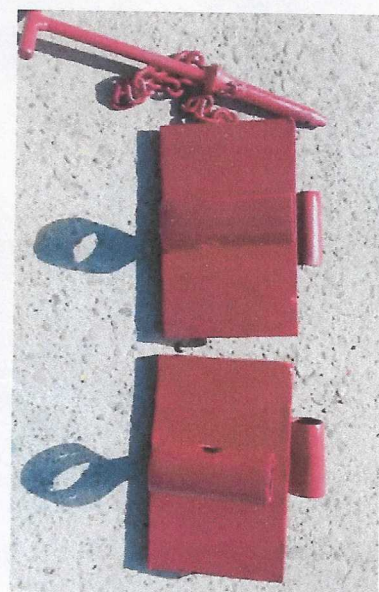
Inspección a cordones de soldaduras.

No se observan discontinuidades superficiales.-
