**DE&H Service****Reporte END**

Procedimiento de Inspección 001 CLIENTE: GREEN OIL SERVICES Fecha: 07 de Enero de 2021

PRACTICA DEL CLIENTE - EQUIPO: Flush By Lugar inspec.: Base GOS Catriel

**DE&H Service****Reporte END****Grilletes**

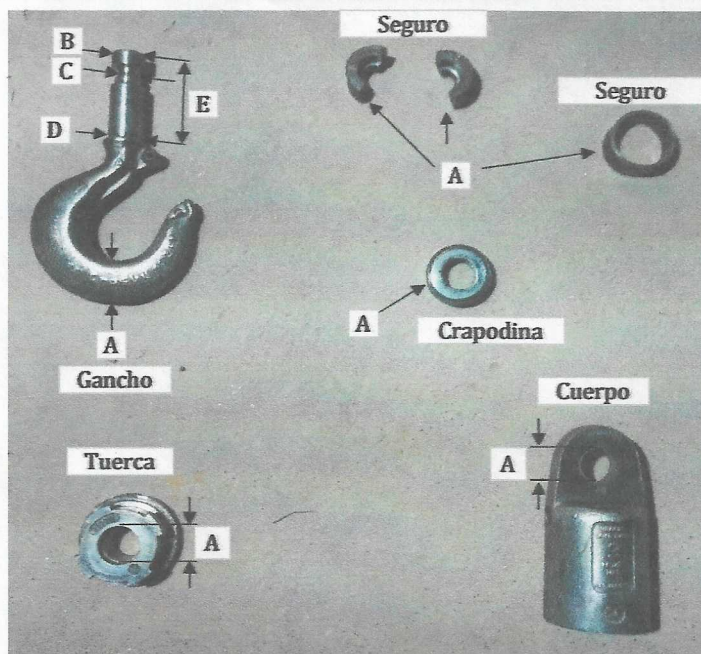
No se observa daños por corrosión, golpes, no presenta discontinuidades superficiales.

| Partes | A | B | C | D | E | F | G |
|---|---|---|---|---|---|---|---|
| Gancho | 1 22/64" | 63/64" | 39/64" | 63/64" | 76 mm | - | - |

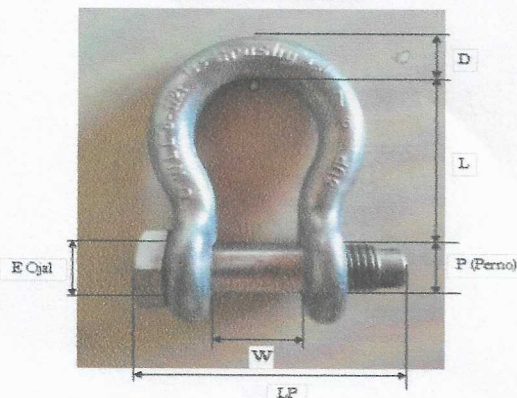
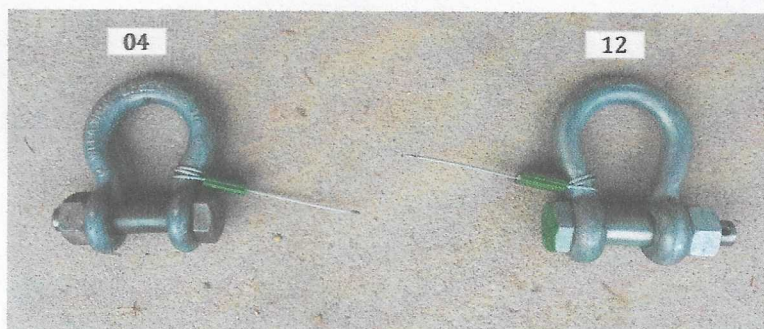
Se realiza inspección electromagnética, método utilizado partículas vía húmedo fluorescente y control dimensional. No se observan discontinuidades superficiales.

Los valores obtenidos se encuentran según Especificación Federal RR-C-271.

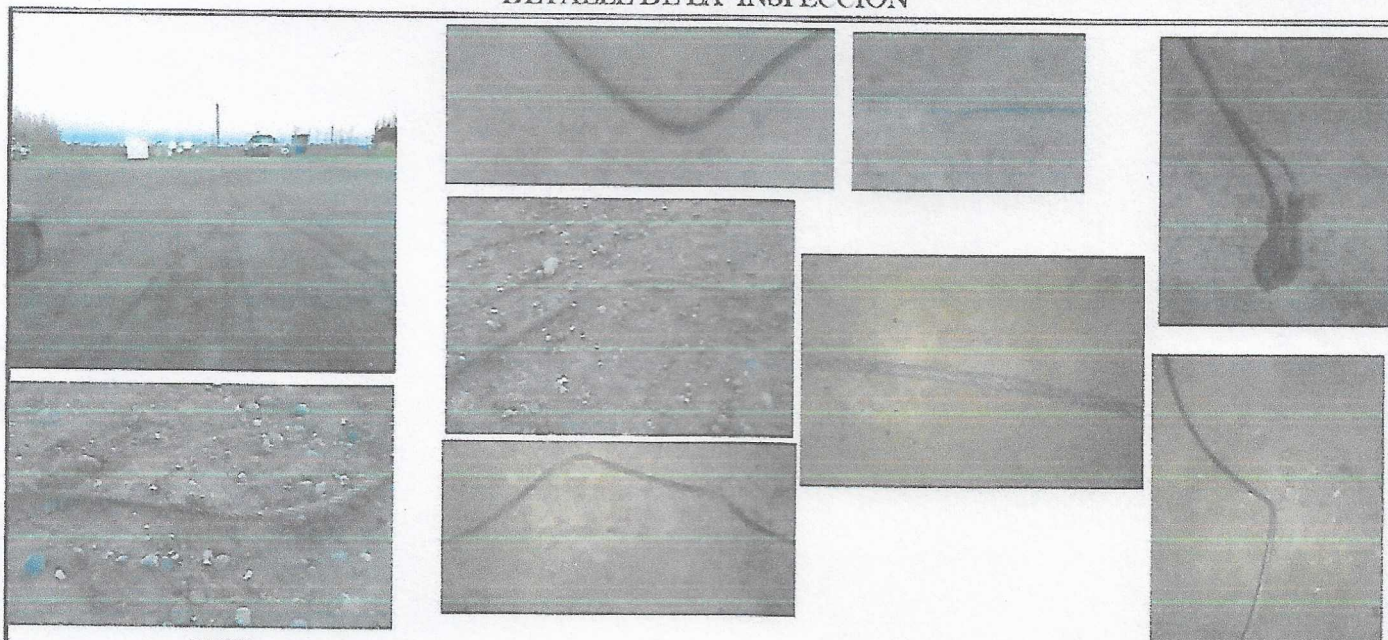
Se observa deformaciones propias del trabajo como lo indican las fotos, se realiza control con galga pasa no pasa

Cables de viento cuatro con extremos numerados con 28625 / 2032

Cables de contra vientos con extremos numerados con 1978 / 75024

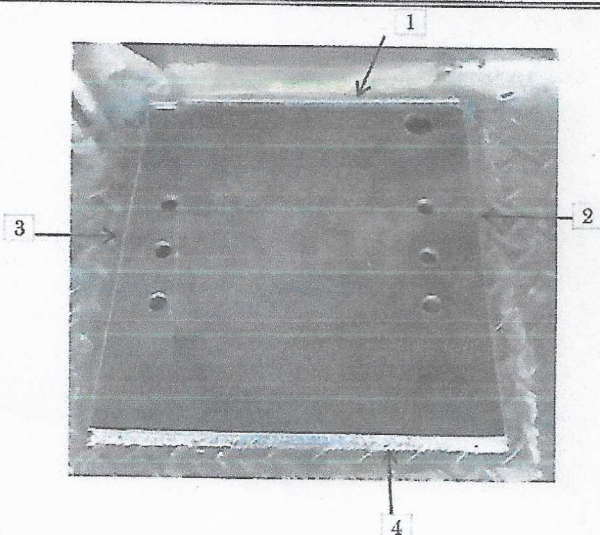
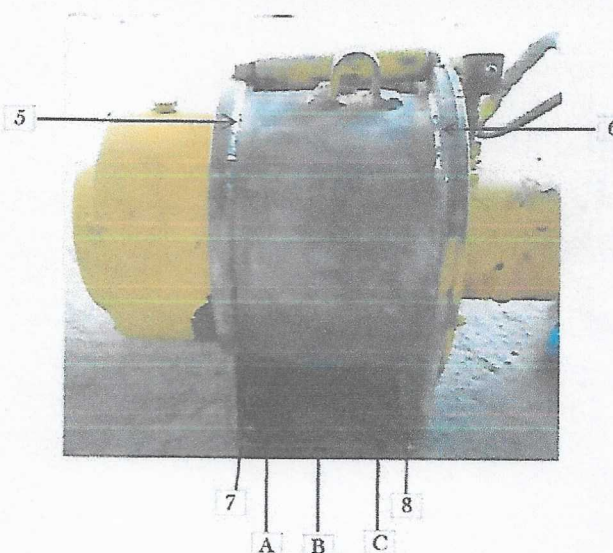
Se realiza limpieza manual a soldaduras de base y guinche para su inspección, los cordones de soldadura se observan sin discontinuidades superficiales, las mimas se encuentran aptas.

Los puntos inspeccionados se marcan en las fotos con numeros del 1 al 8.

Los puntos A, B y C corresponde a ojales  $\varnothing$  5/8".

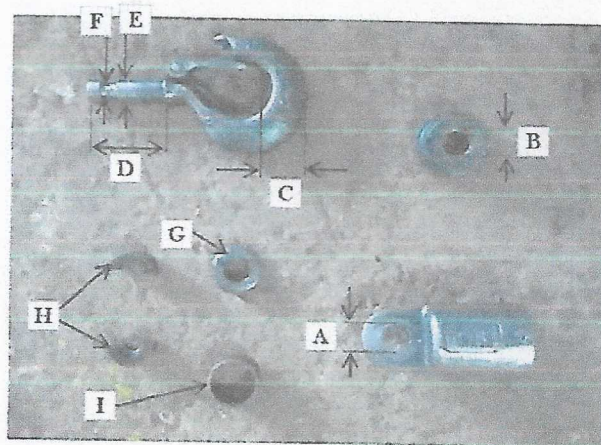
Se realiza inspección magnética, metodo particulas humedas fluorescentes. Controla dimensionalmente eje de gancho, gancho, ojal de tuerca y ojal de cuerpo. En la foto se indica con letras:

Cuerpo de gancho A) ojal  $\phi$  1 1/32"

Tuerca B) buje  $\phi$  1"

Gancho C) Espesor 1 11/32" - D) long. 76 mm - E) 47/64" F) 39/64"

Crapodina G

Seguros H y I

Se cambia buje de tuerca por desgaste, re inspecciona con resultado positivo. No se observa juego y desgaste en sus partes.
