# INFORME DE INSPECCION - PRUEBA HIDRALICA - MEDICION ESPESORES

Equipo / pieza / línea: PH 141 - LINEA DE DESCARGA  
N° de Documento: 216

# INFORME DE INSPECCION - PRUEBA HIDRALICA

Solicitante de inspección: Green Oil Service  
Lugar de inspección: PIN Oeste - NEUQUEN  
Equipo: MANIFOLD I y MANIFOLD II - Equipos PH 136 y PH 141  
Marca: NO SE INDICA  
Material: Acero Aleado  
Temperatura de Trabajo: N/A  
Caudal: N/A  
Dimensiones - Diam y espesor tubos: N/A  
Fecha de inspección: 5 de junio de 2021  
Fecha de Emisión: 1 de noviembre de 2021  
N° R\*: 244o y 245o  
Año: N/A  
Modelo: No se indica  
N° Serie: No se indica  
Presión de Trabajo: 70 Kg/cm2  
Manómetro: N/A  
Termómetro: No posee  
Se presenta certificación: No posee

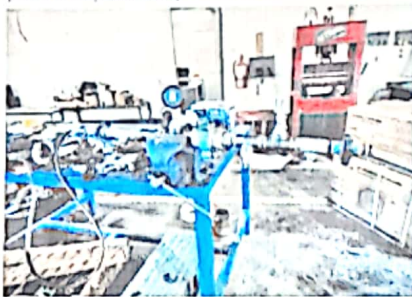
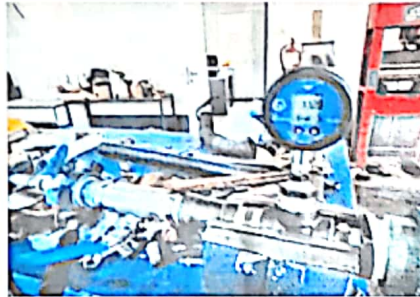
MANIFOLD I - Piezas 1 al 5a

INSPECCIÓN VISUAL: Verifica: SI Defectos: NO  
PRUEBAS OPERACIONALES: Verifica: SI Defectos: NO Se detecta alguna anomalía que afecte la correcta operación.  
PRUEBAS DE CARGA: Verifica: SI Defectos: NO  
MEDICIÓN DE ESPESORES: Verifica: NO Defectos: N/A  
NO CONFORMIDADES: NO
