**CERTIFICADO DE INSPECCIÓN  
Y PRUEBA HIDRÁULICA  
HG 1745**

| 000 | 07/02/2024 | GREEN OIL SERVICES | GREEN OIL SERVICES | CERTIFICADO INSP. Y PH | FRANCISCO MARANESI |

**SERPENTIN 2"**

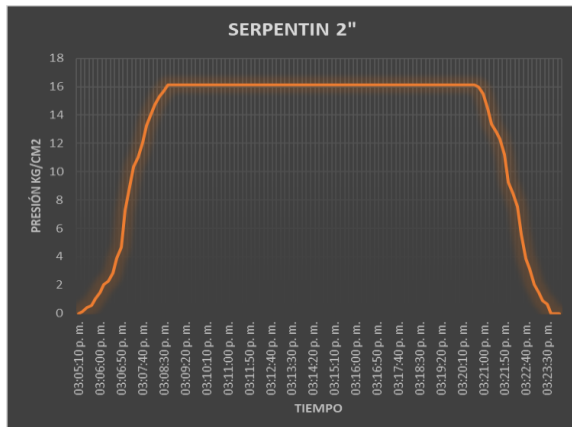
## REGISTRO DE PRUEBA HIDRAULICA

| ITEM | PIEZA | N° SERIE | TRABAJO REALIZADO | EVALUACIÓN / OBSERVACIONES | RESULT. |
|---|---|---|---|---|---|
| | | | PRUEBA HIDRÁULICA | 16KG/CM2 NO SE OBS. PERDIDA DE FLUIDO, NI CAIDAS DE PRESIÓN. | |

Se realiza limpieza mecánica (solvente y cepillo) e inspección las mismas se encuentran dentro de los parámetros admisibles y aceptables según norma API579-ASME .Se procede con las mediciones de espesores por ultrasonido . Se finaliza con el ensayo de prueba hidráulica (en serie y del sistema) con agua a temperatura ambiente (35,8). Se realizan un escalonamiento y estabilización en un tiempo aproximado 10-15min, llegando a una presión de 16.10 KG/CM2. No se observa perdidas de fluido, ni fugas; quedando operativa para la puesta en servicio. **Resultado Satisfactorio.**

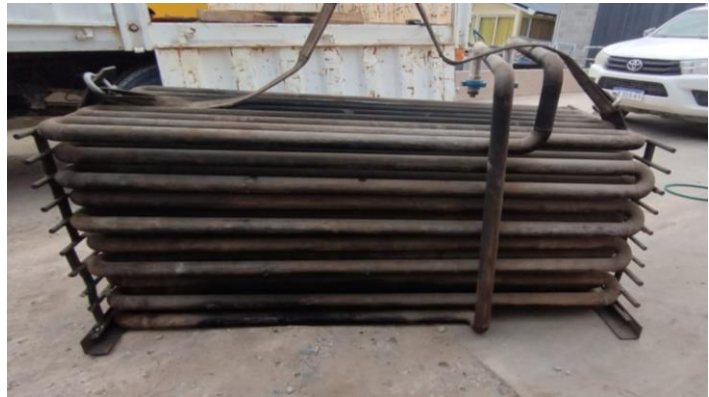
## REGISTRO FOTOGRAFICO

| ITEM | PIEZA | N° SERIE | TRABAJO REALIZADO | EVALUACIÓN / OBSERVACIONES | RESULT. |
|---|---|---|---|---|---|
| 1 | SERPENTIN 2" | : | INSPECCIÓN VISUAL | NO SE OBS. CORROSIÓN, DEFORMACIONES, GOLPES, DESGASTES CONSIDERABLES. | <u><b>APTO</b></u> |
