| | CERTIFICADO DE PRUEBA HIDRAULICA | CERTIFICADO: TCK202406021 |
| CLIENTE<br>GREEN OIL SERVICES | LUGAR<br>BASE TCK | EQUIPO / UNIDAD / IDENTIFICACIÓN<br>MANGUERA 3" |
| PROCEDIMIENTO N°<br>TCK-PGPH-001 | NORMA DE REFERENCIA<br>API RP 53 - API 7K - API 16C | NORMA DE APLICACIÓN<br>ASME V ART9 / ASTM E1003 |

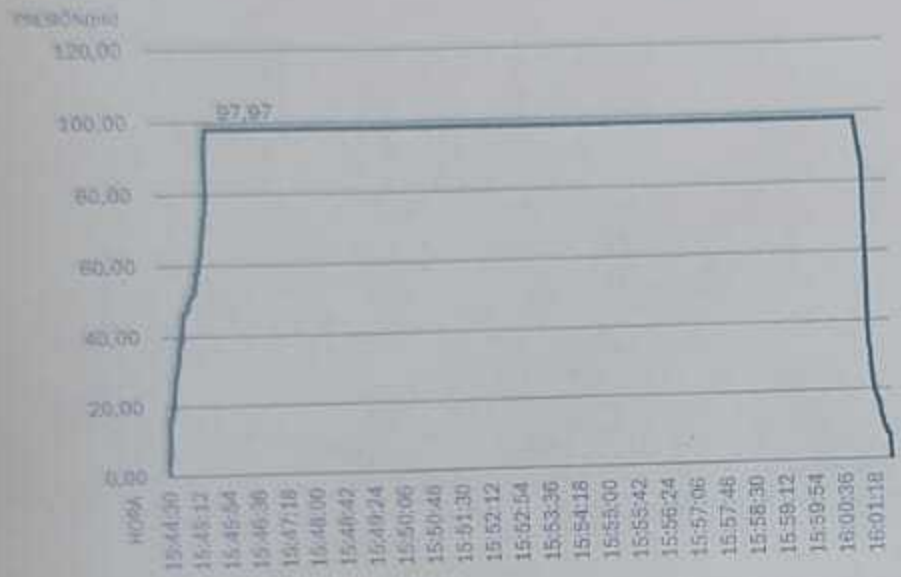
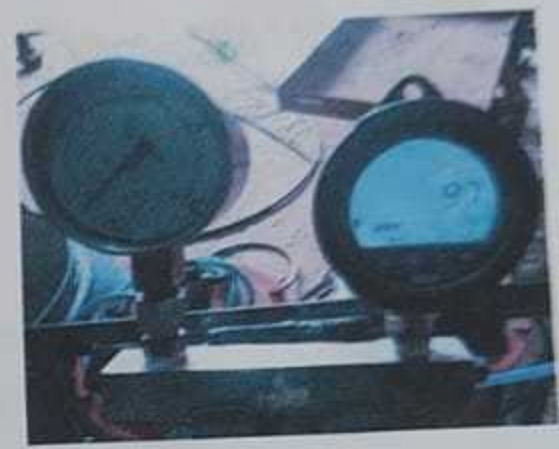
REGISTRO PRUEBA HIDRAULICA

| ITEM | DESCRIPCION | TRABAJO REALIZADO | PRESION DE PRUEBA | EVALUACIÓN | RESULTADO |
|---|---|---|---|---|---|
| 1 | MANGUERA ALFAGOMMA 3" x 5m<br>0096627 / GOS240618 | IV-PH 90psi-F. Insp. 06/24 | 90 psi | No se observó fugas de fluidos visible, ni caída de presión. No se observó aplastamiento, deformación o abolladura. Se recomienda corte y reprensado en conexión hembra. En condiciones para operación. | APTO |

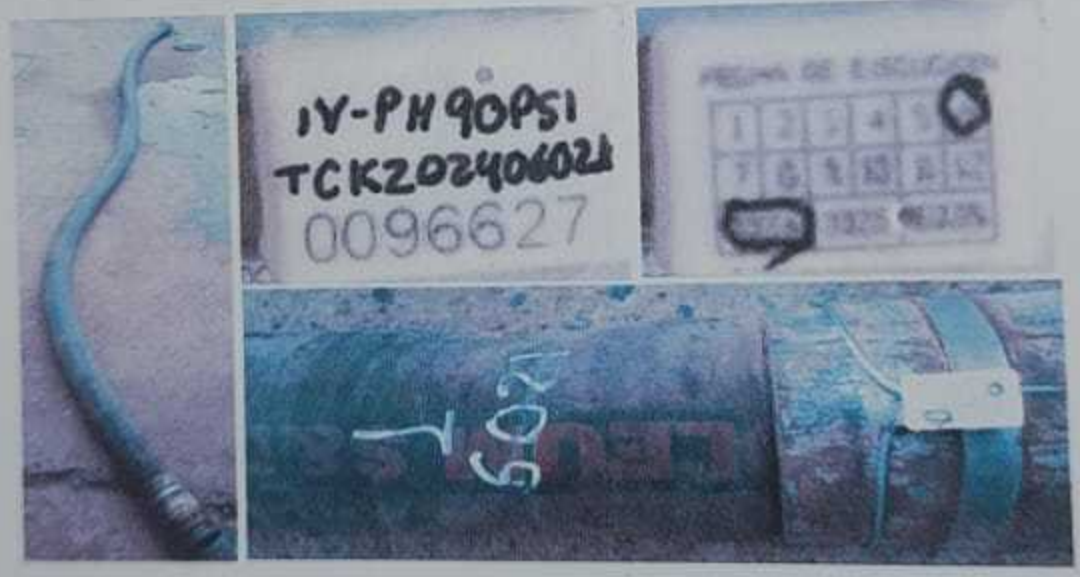
REGISTRO FOTOGRAFICO

Se realiza inspección visual de las condiciones de las mangueras sin encontrar aplastamientos, torceduras, quebraduras, o daños en el recubrimiento de terminales, y de prensados-conexiones sin encontrar abolladuras, se recomienda corte y reprensado en conexión hembra. Se procede con la realización de prueba (en serie) con agua a temperatura ambiente (17.6°C) en un tiempo de estabilización aproximado 10-15min, llegando a una presión de 97.97 psi. No se observó fugas de fluidos visible durante el ensayo, ni caída de presión durante el registro (Data logger), según Referencia API RP-53, API 7K y API 16C. La manguera se encuentra en condiciones para puesta en servicio. RESULTADO SATISFACTORIO.
