CERTIFICADO DE PRUEBA HIDRAULICA  
TCK202409034

MANGUERA  
1 1/4" - RIG H17

CERTIFICADO TCK202409034

EQUIPO / UNIDAD / IDENTIFICACIÓN  
MANGUERA 1 1/4" - RIG H17

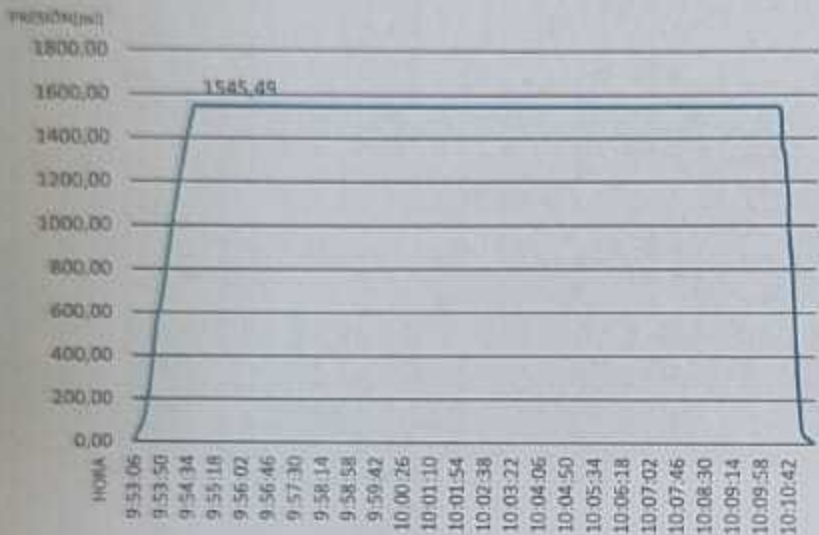
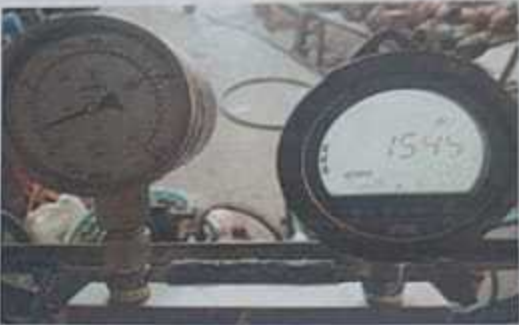
## REGISTRO PRUEBA HIDRAULICA

| ITEM | DESCRIPCION | TRABAJO REALIZADO | PRESION DE PRUEBA | EVALUACIÓN | RESULTADO |
|---|---|---|---|---|---|
| 1 | MANGUERA ALFAGOMMA 1 1/4" x 20m<br>0096622 - A747 | IV-PH 1500psi-F.<br>Insp. 09/24 | 1500 psi | No se observa fugas fluidos visible, ni caída de presión. No se observa aplastamiento, deformación, abolladura o daños mecánicos. En condiciones para operación. | APTO |

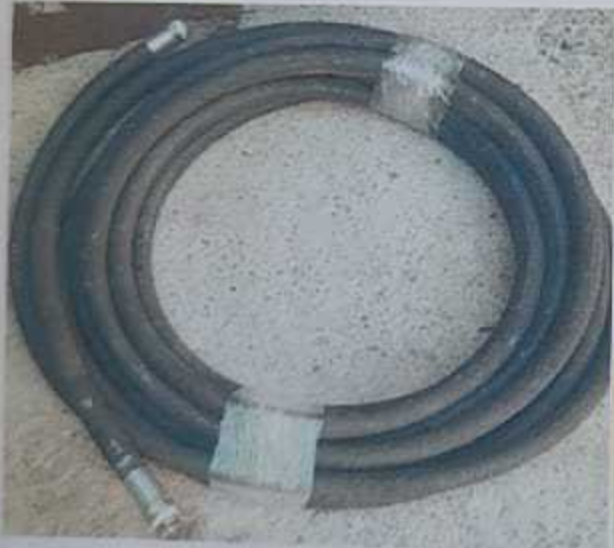
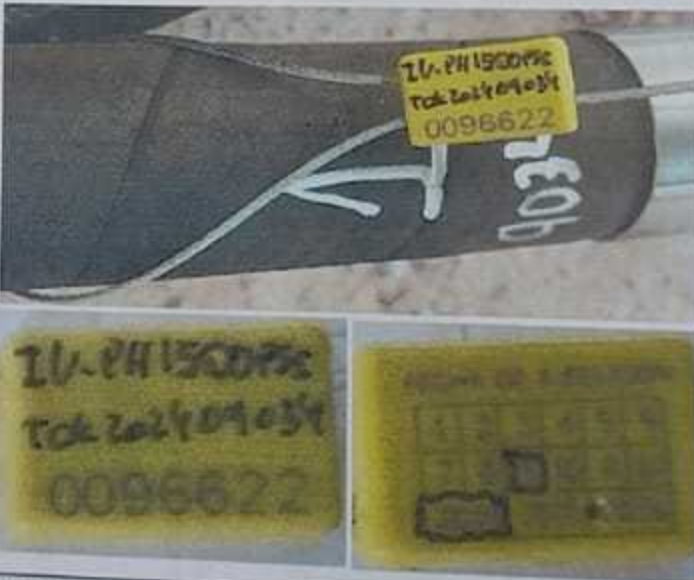
## REGISTRO FOTOGRAFICO

Se realiza inspección visual de las condiciones de las mangueras sin encontrar aplastamientos, torceduras, quebraduras, o daños en el recubrimiento cercanos a los terminales, y de prensados-conexiones sin encontrar abolladuras o daños mecánicos. Se procede con la realización de prueba hidráulica (en serie) con agua a temperatura ambiente (10,1°C) en un tiempo de estabilización aproximado 10-15min, llegando a una presión de 1545,49 psi. No se observan deformaciones posteriores a la prueba, ni fugas ni pérdidas de fluidos visible durante el ensayo, ni caída de presión durante el registro (Data logger), según norma de Refecencia API RP-53, API 7K y API 16C. La manguera se encuentra en condiciones para puesta en servicio. **RESULTADO SATISFACTORIO.**

Precinto: TCK202409034 0096622 - IV-PH 1500psi-F. Insp. 09/24
