**Fecha:** 03-02-2016

**Lugar:** YACIMIENTO LOMITA DE LA COSTA

Información de VST (SEMI QUE LLEVA MONTADO EL CONJUNTO DE MAT)

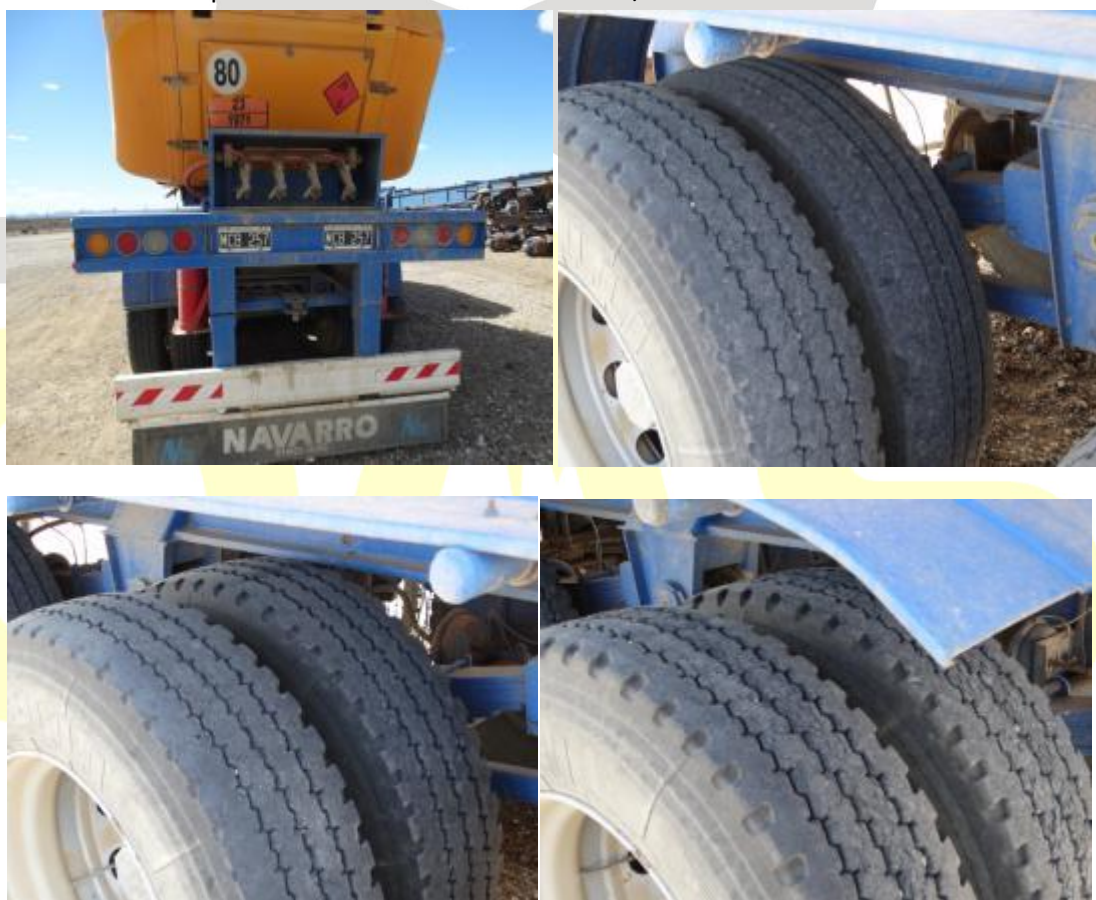
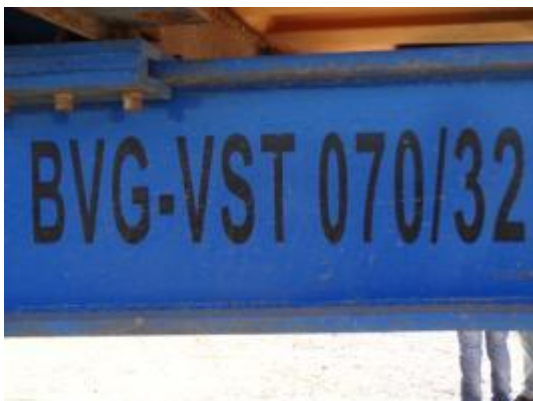
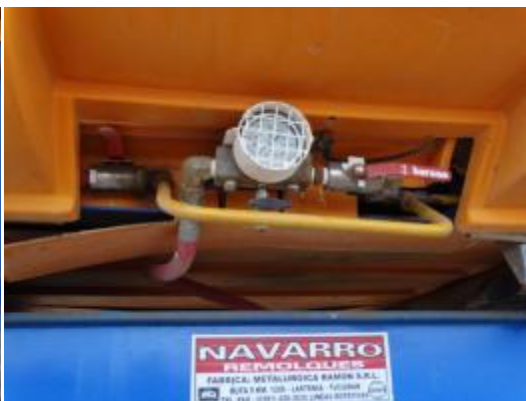
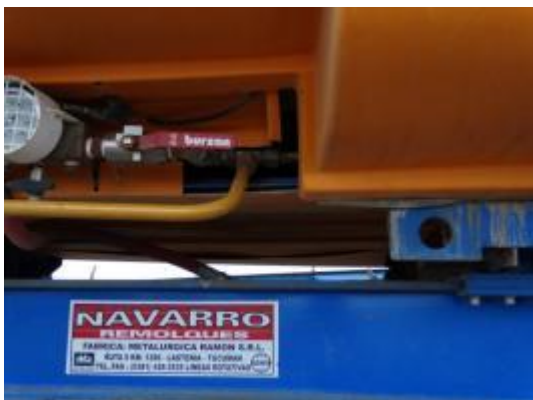
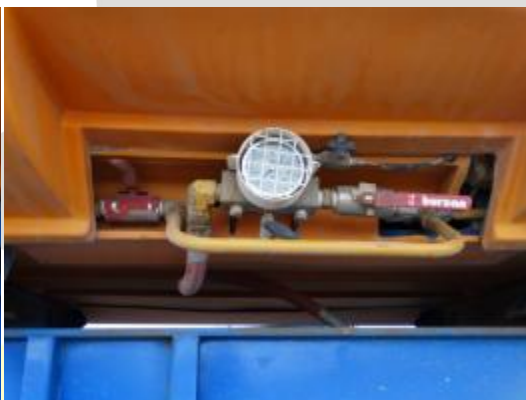
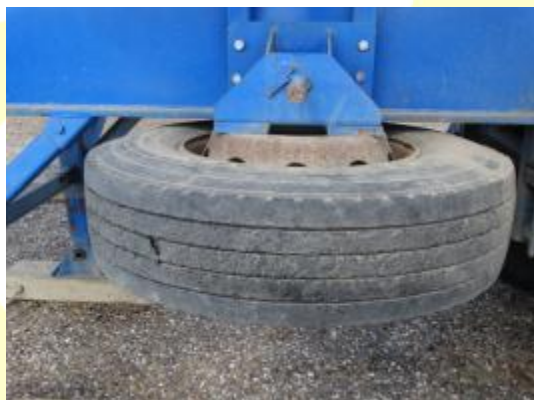
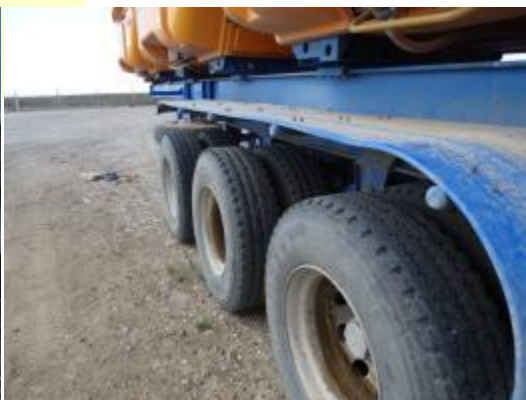
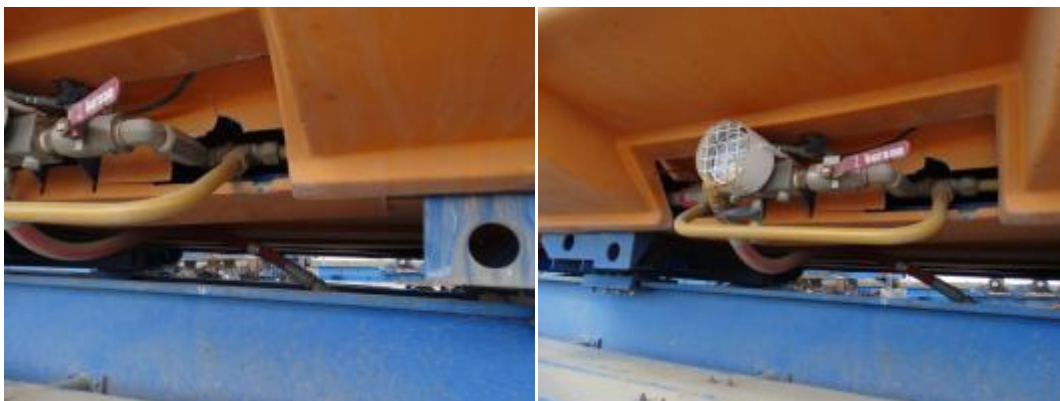
**1. MCB 257-VST 116**

VTV: 19-09-2016- Seguro: Provincia Seguro 20-06-2016 RUTA

- 4 Cubiertas lado derecho en estado regular
- Auxilio en mal estado
- 6 cubiertas lado izquierdo en mal estado
- 2 extintores de 10 Kg PQS ABC con vencimiento 09/2016
- Los 3 MAT poseen fecha de vencimiento de 08/2016

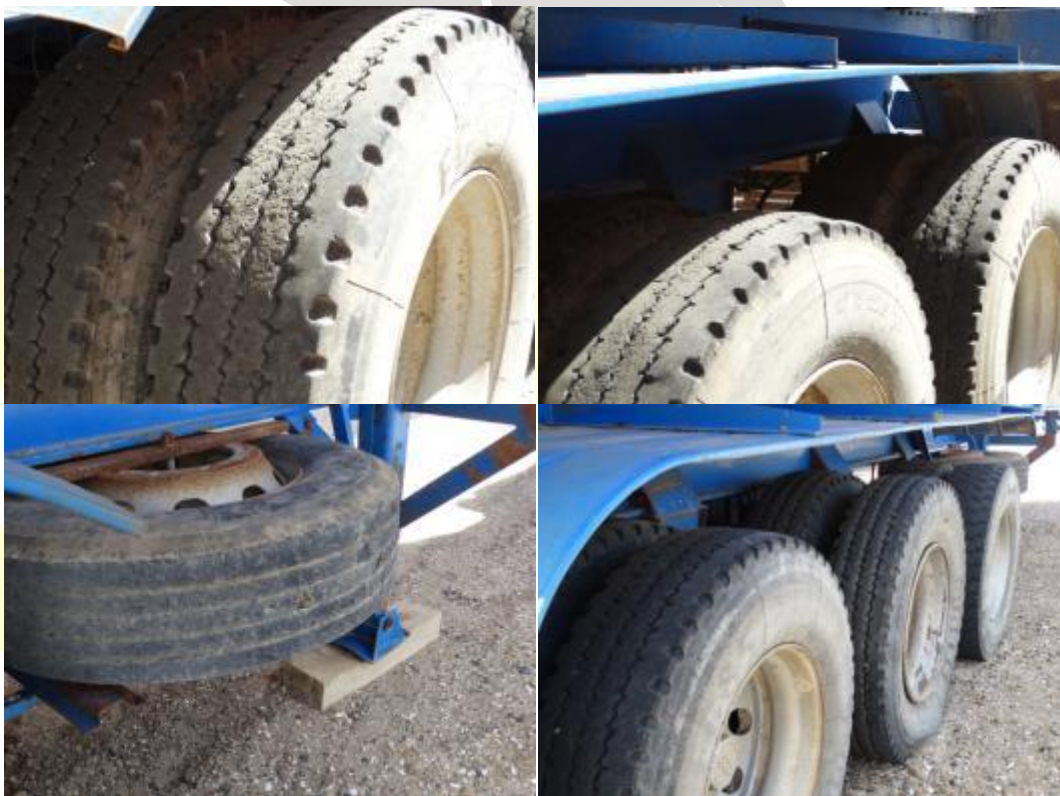
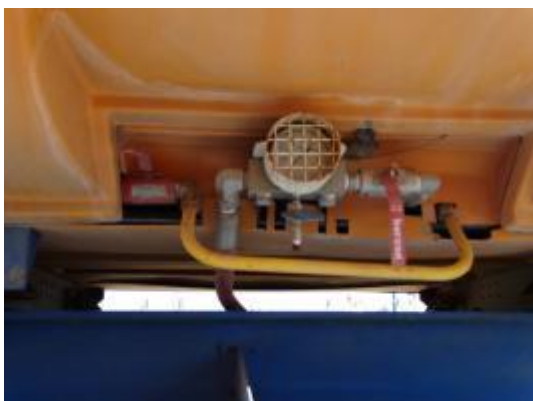
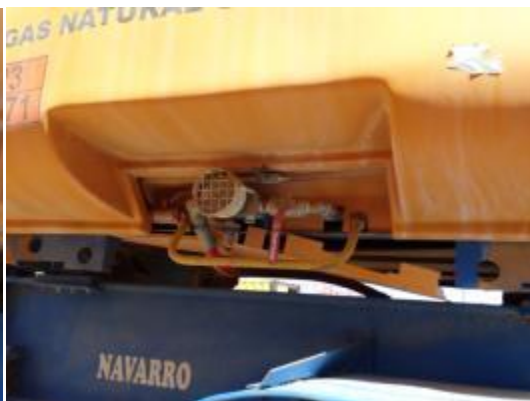
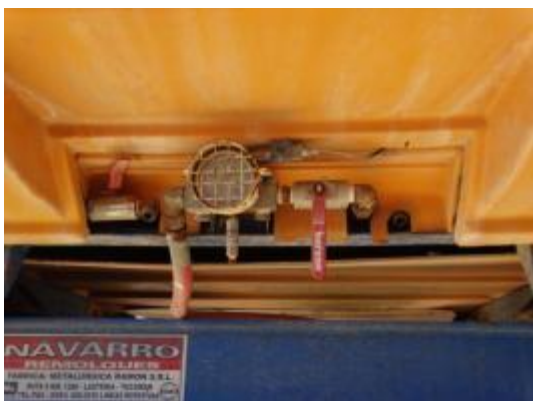
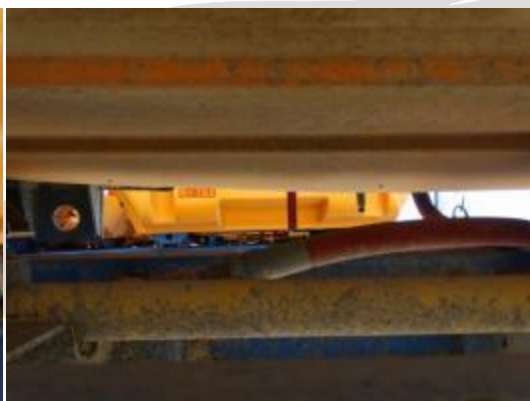
**2. LRL-458- Fuera de servicio- No hay documentacion**

- 12 cubiertas en mal estado
- Auxilio en mal estado
- No tiene extintores
- MAT con vencimiento 08/2017

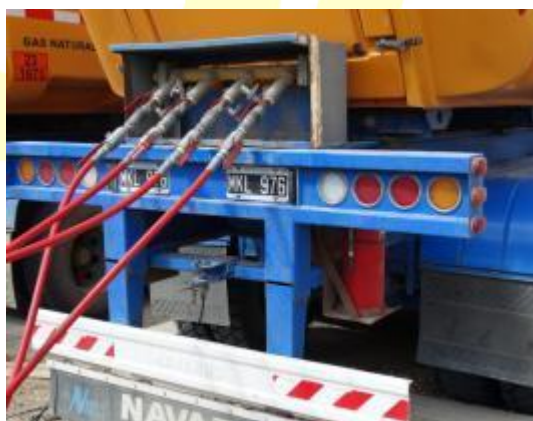
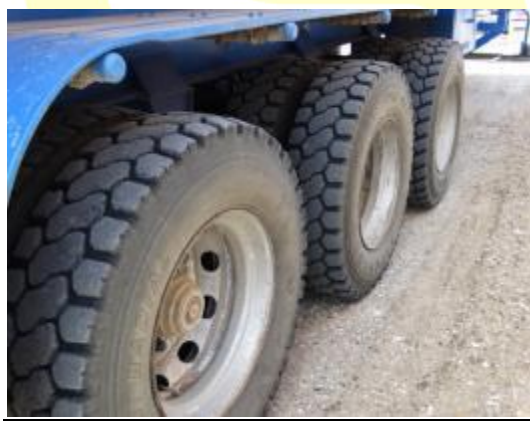
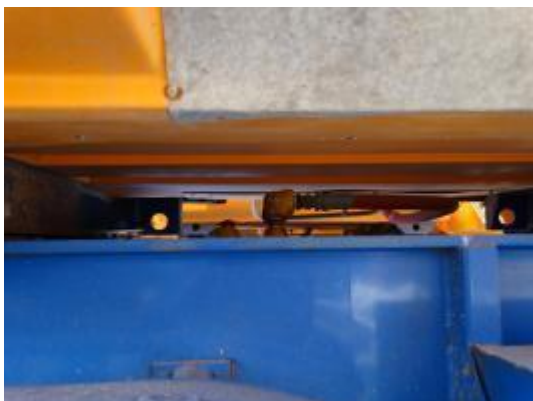
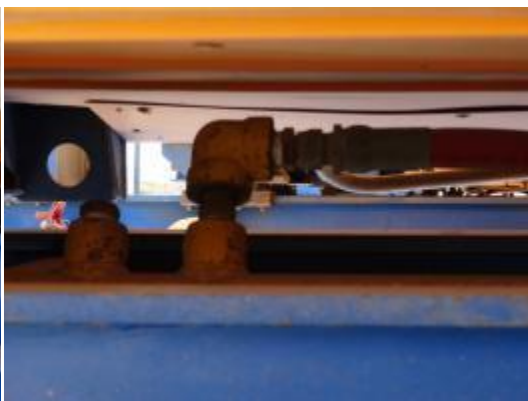
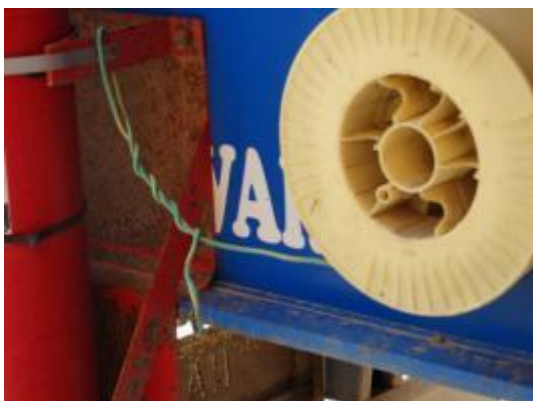
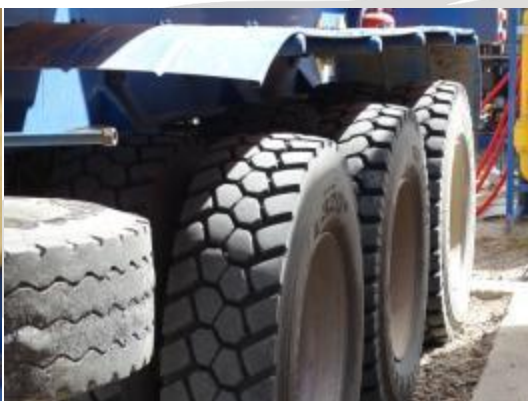
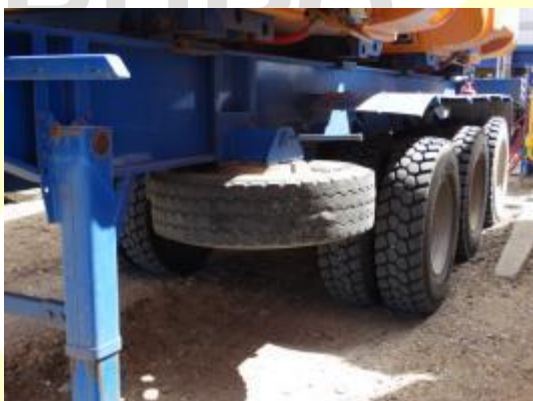
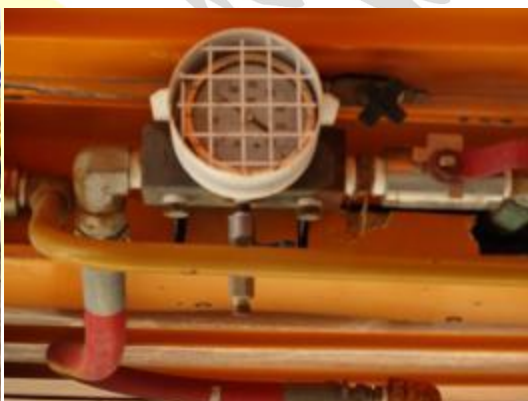
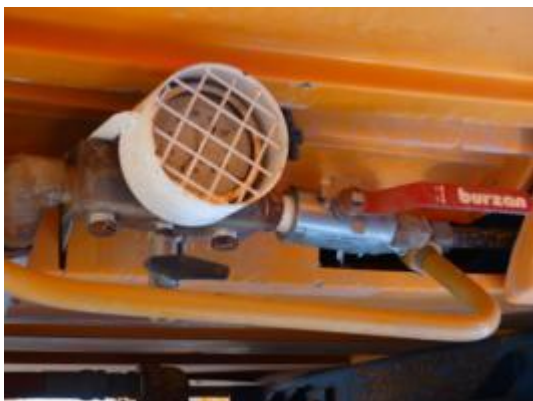
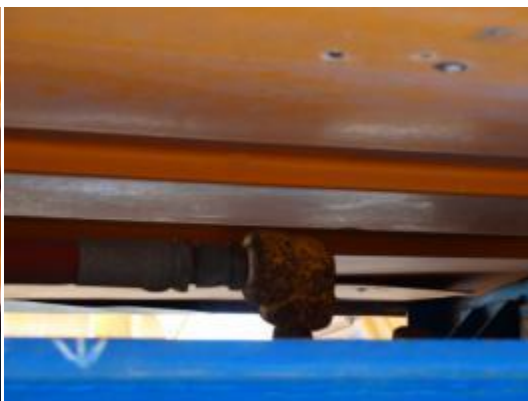
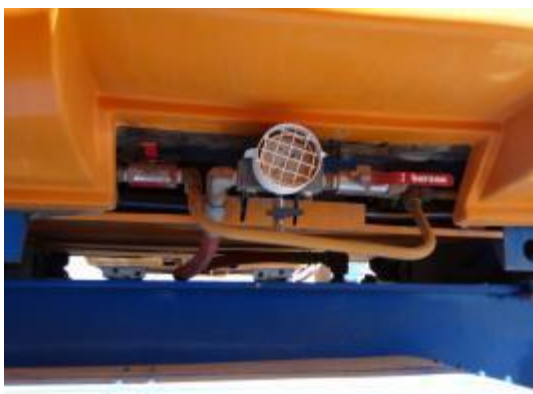
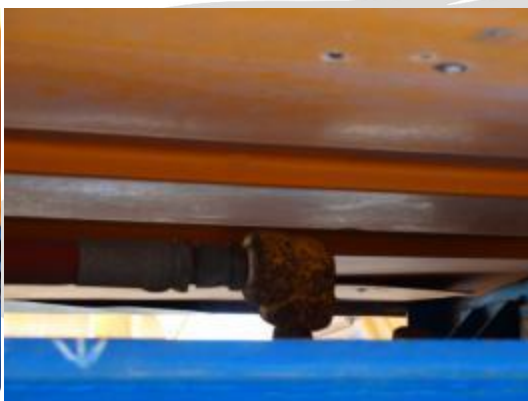
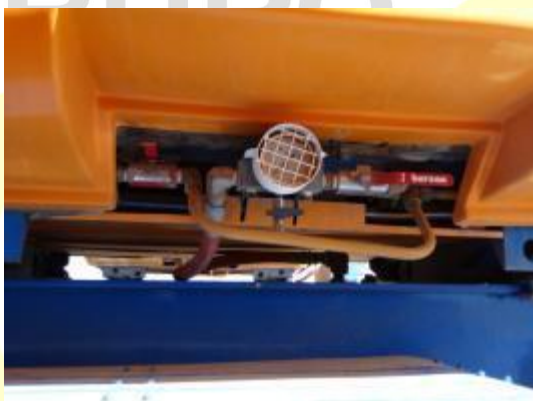
### 3. MKL -976-VST 119

- VTV: 30-07-2016- Seguro vencido
- 12 cubiertos en buen estado
- Auxilio en mal estado
- 2 extintores de 10 Kg PQS ABC con vencimiento 09/2016
- MAT vencen 08/2016

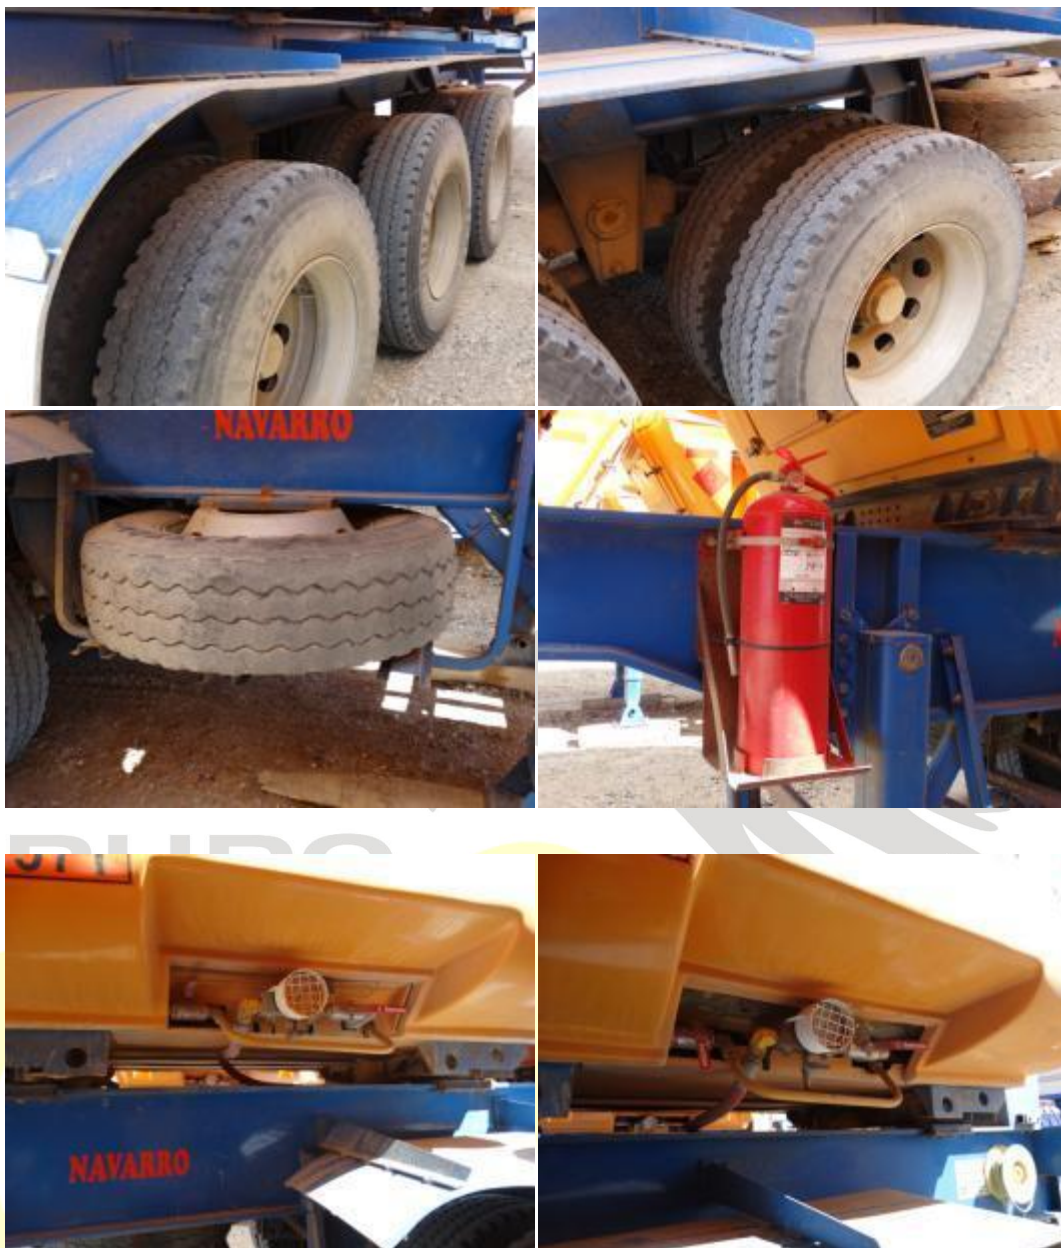
#### 4. LRL-461- VS-115

- No hay documentación- Fuera de servicio
- 12 cubiertas en estado regular
- Auxilio en mal estado
- 2 extintores de 10 Kg PQS ABC 09/2016

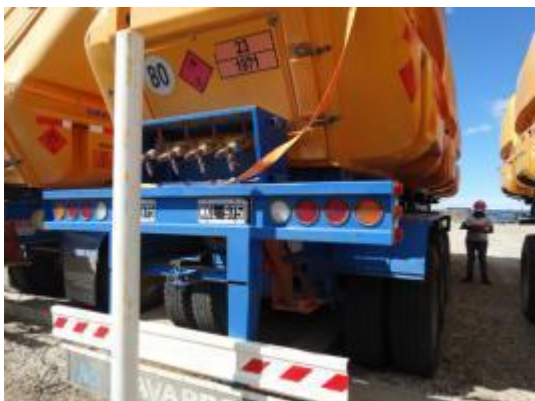
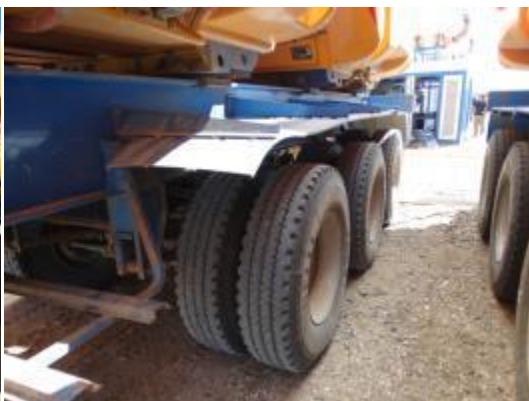
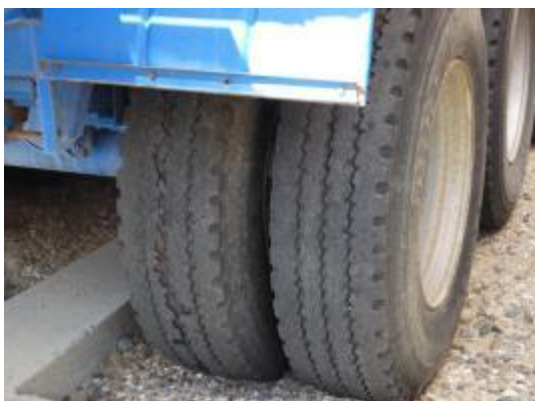
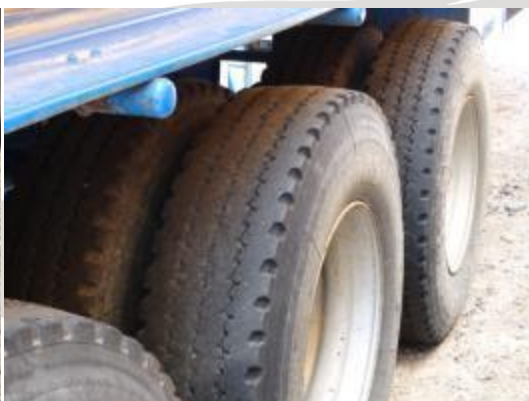
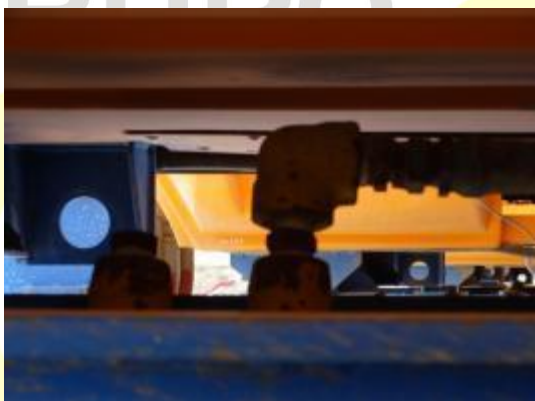
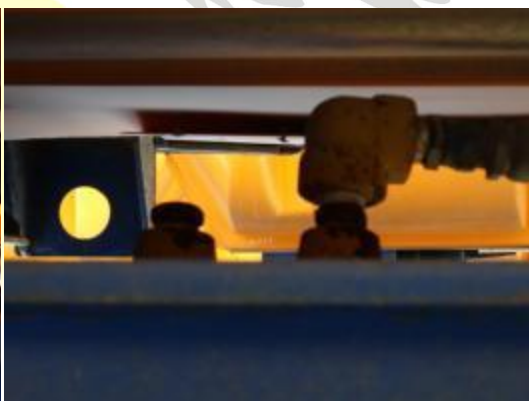
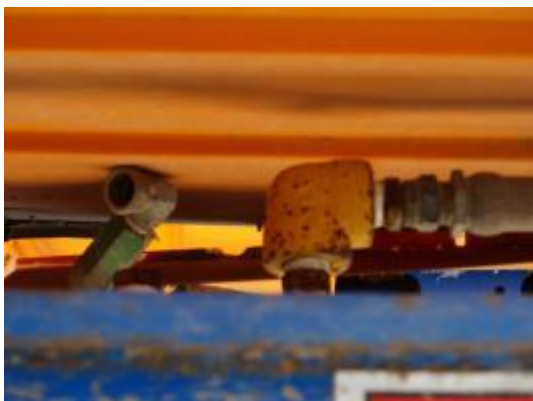
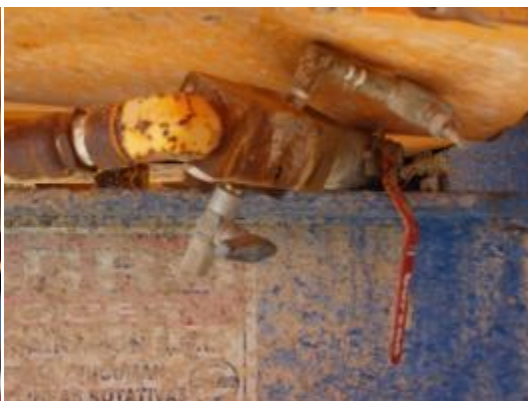
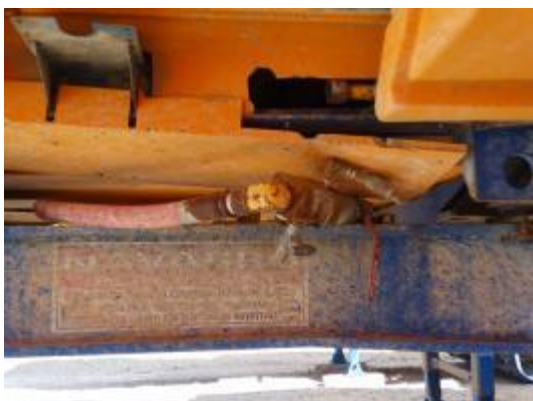
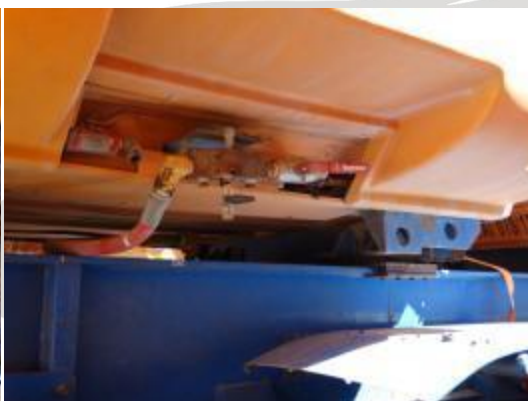
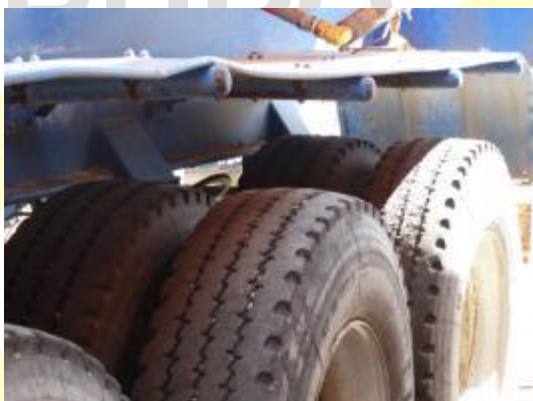
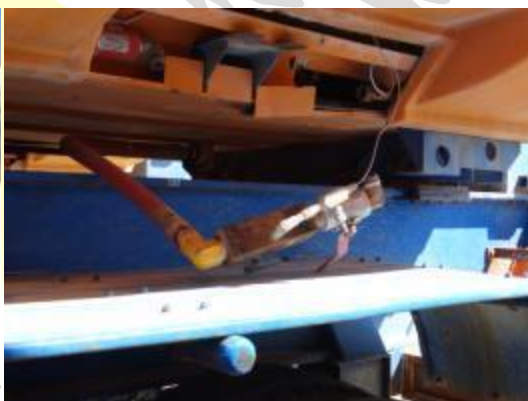
#### **5. MKL-975- FUERA DE SERVICIO**

- No tiene documentación
- 12 cubiertas en mal estado
- No tiene rueda auxilio
- No tiene extintores

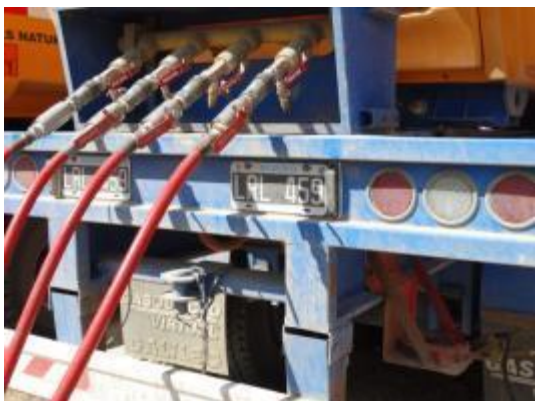
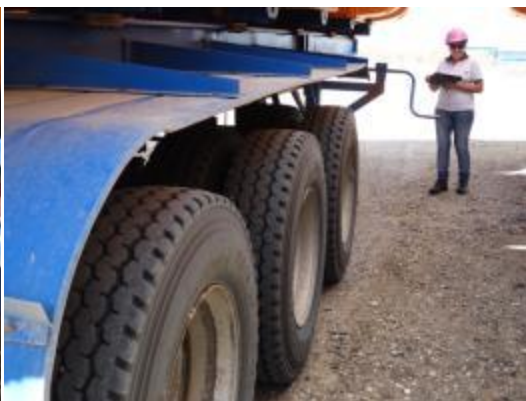
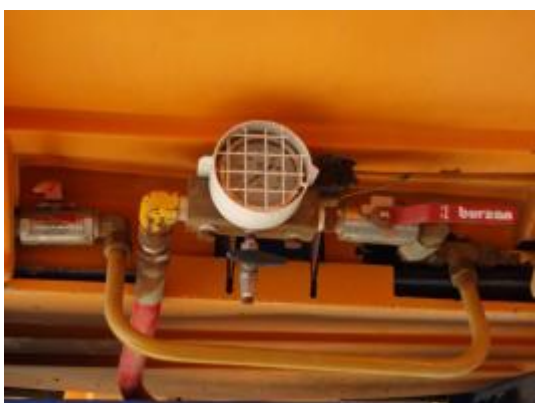
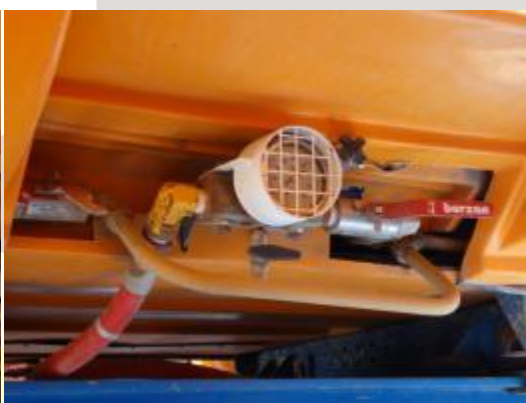
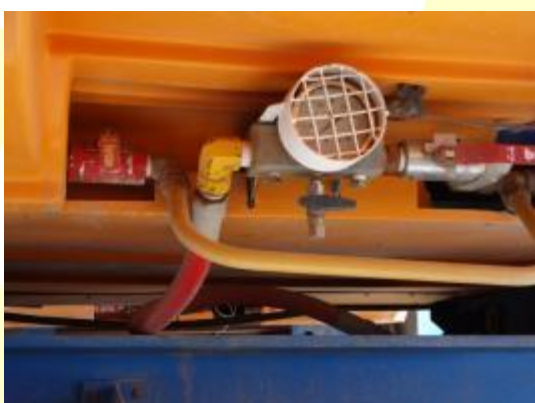
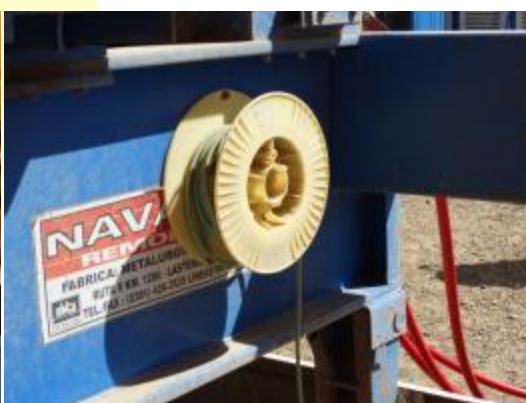
#### **6. LRL-459-VS 113-FUERA DE SERVICIO**

- 12 cubiertas en buen estado
- No tiene auxilio
- No tiene extintores
- MAT vence 08/2016

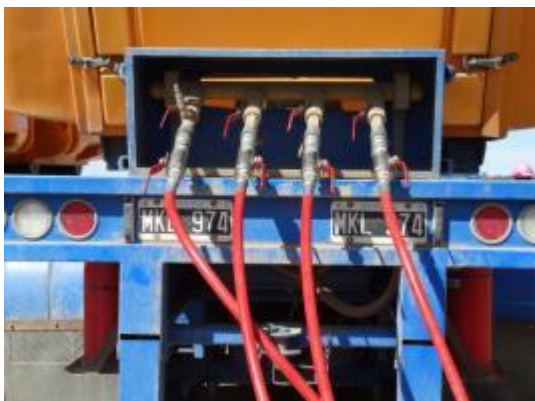
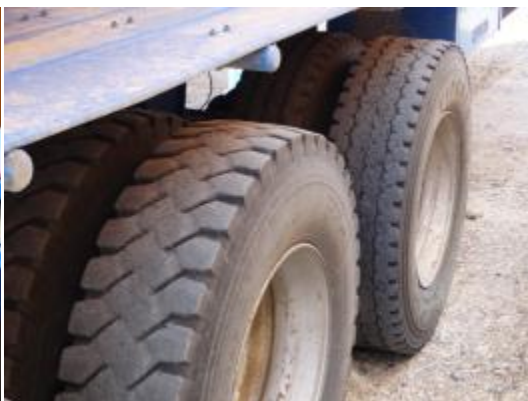
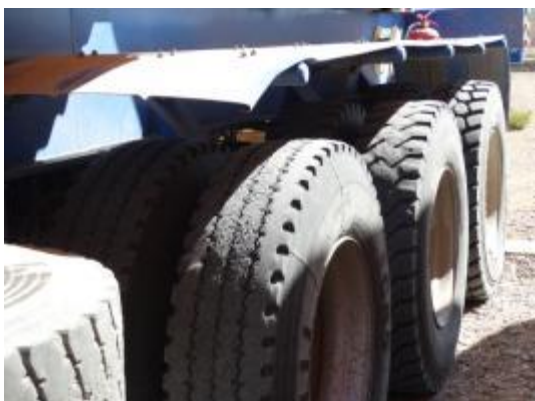
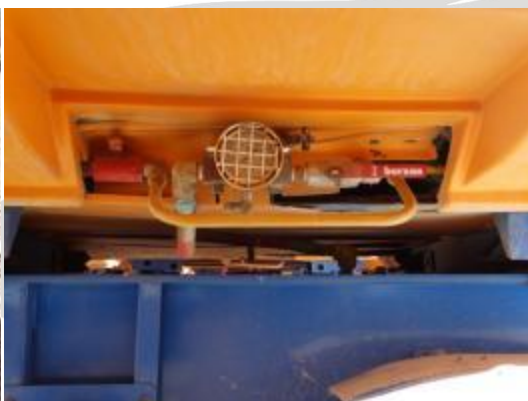
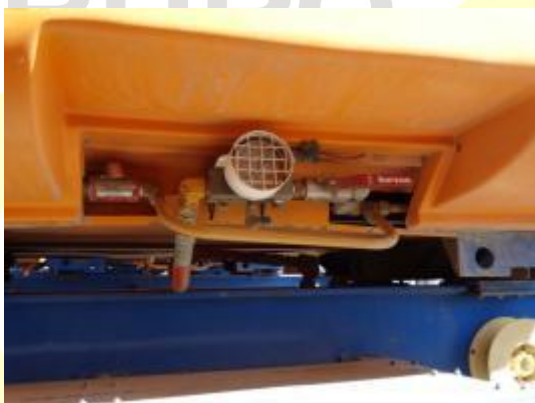
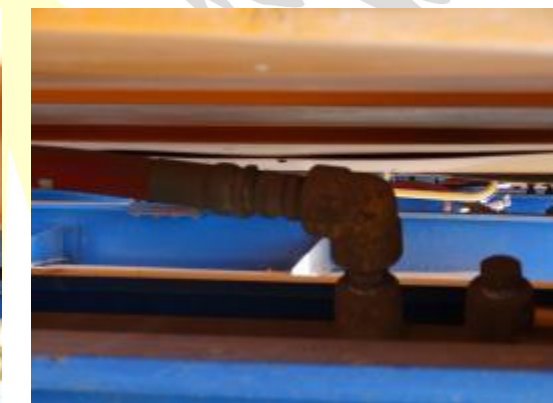
## 7. MKL 974

- VTV: 31-08-2016-Seguro Provincia Seguro: 20-06-2016-RUTA
- 4 cubiertas mal estado lado derecho
- 4 cubiertas en mal estado lado izquierdo
- 2 extintores de 10 hg PQS-ABC vencimiento 09/2016

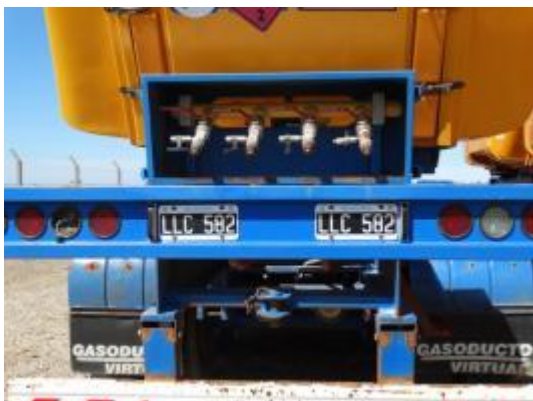
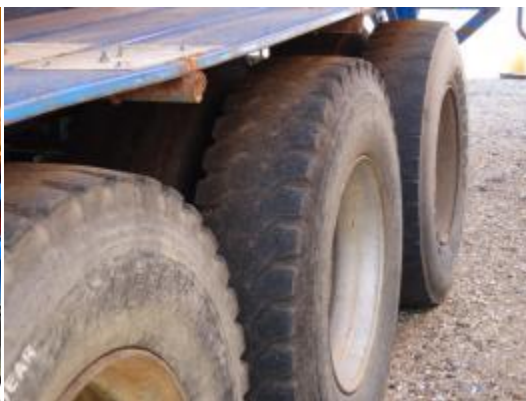
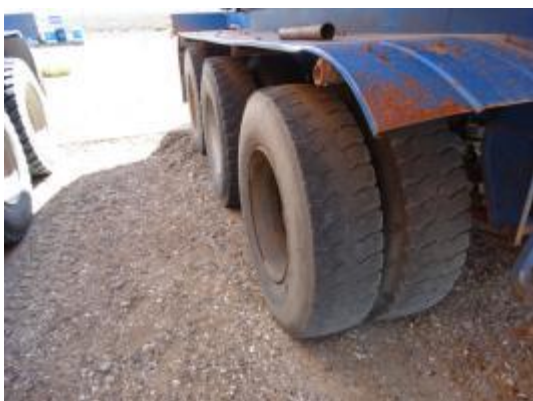
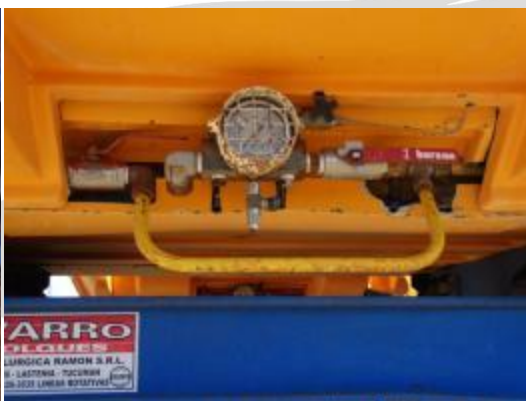
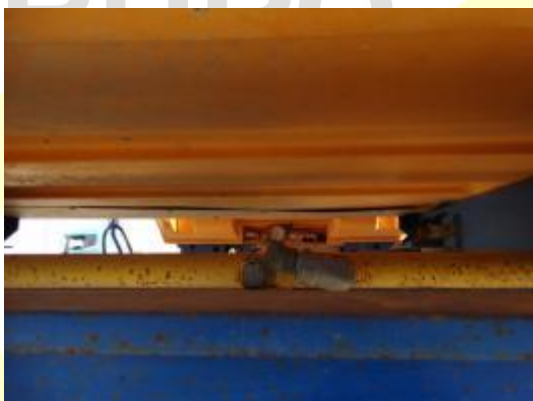
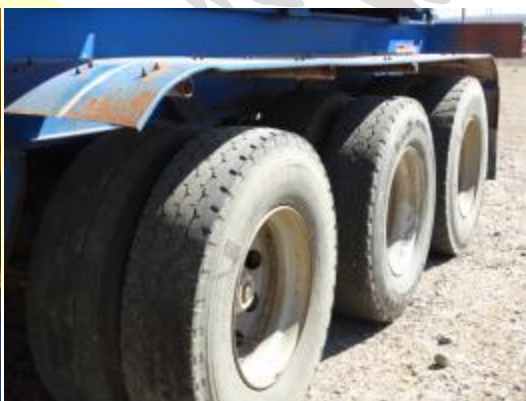
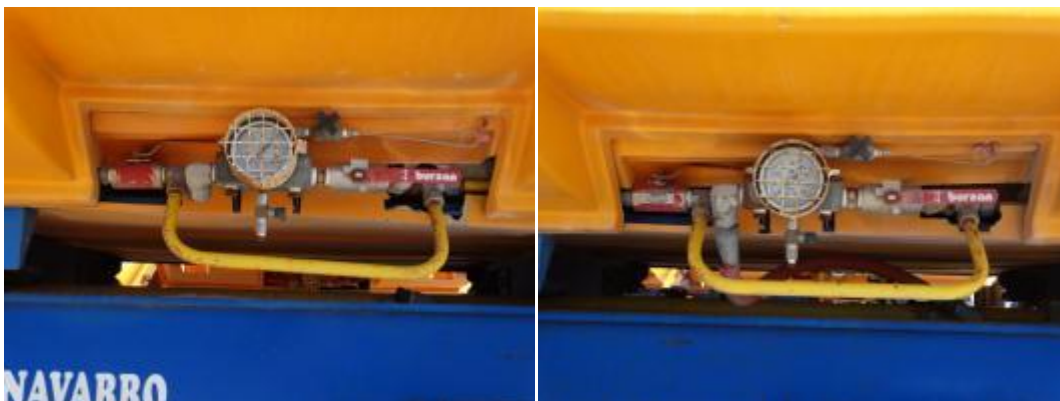
#### **8. LLC- 582 No tiene documentación – fuera de servicio**

- 12 cubiertas en mal estado
- No tiene auxilio
- No tiene extintores
- MAT vencimiento 08/2016
