**Fecha:** 27/08/2014

**Lugar:** MLP-1139

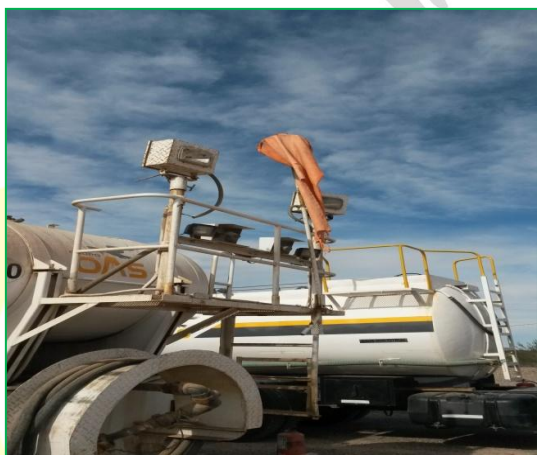
- *tiene anulado el sistema de corte de emergencia, no funciona tampoco el regulador de temperatura. Al chispero sería necesario revisarlo.*
- *Cuando se realice mantenimiento a equipo sería conveniente revisar el sistema de extinción de caldera (ver estado de manguera, conexión, etc.)*
- *El intercambiador de calor o serpentín tiene un informe, pero nunca tuvo los valores de medición medidos. El vencimiento es de 06/09/2014*
- *Los extintores de equipo (montaje) dos solo se encuentra en condiciones, ya que solo posee 3, uno tiene la chapa de identificación en muy mal estado.*
- *El extintor de cabina de operaciones no está colocado, no tiene soporte.*
- *Realizar mantenimiento a luces de operación.*
- *Manga de viento en mal estado.*

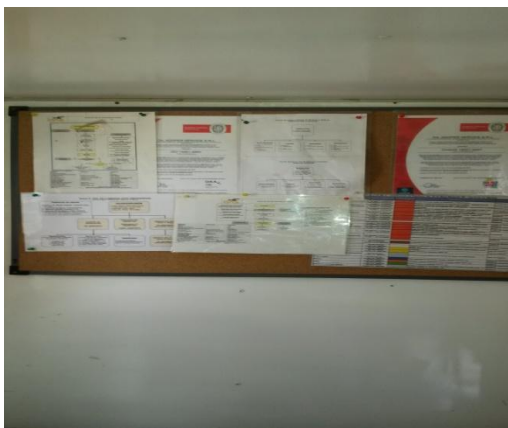
- *Hay que actualizar roles de emergencia*
- *Actualizar clasificación de residuos Petrobras*
- *Posee todas las hojas de seguridad en carpeta de los productos que se utilizan (GLP, gas oil, PQ, grasa, aceites, etc.)*

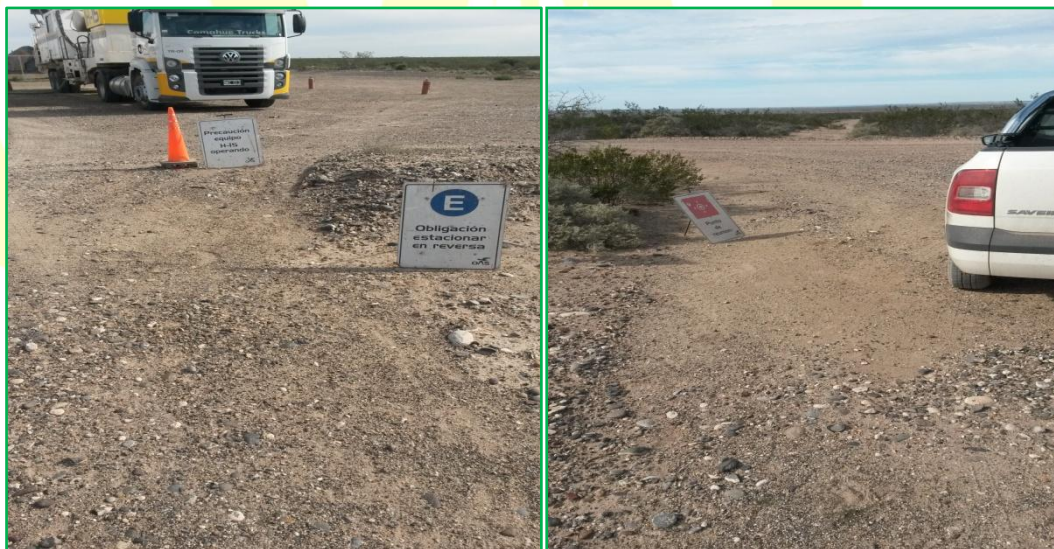
- La carteleria utilizada para el montaje del equipo se encuentra en buenas condiciones. Se necesita que se realice los banderines, como le fue solicitado al equipo H-17.
- Cambiar cartel de producto quimico. No es visible

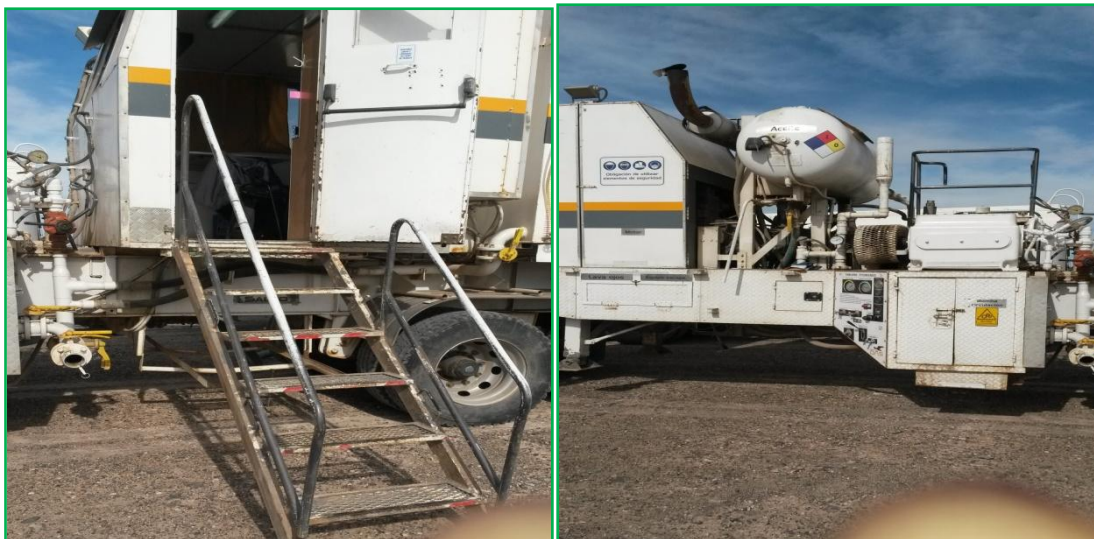
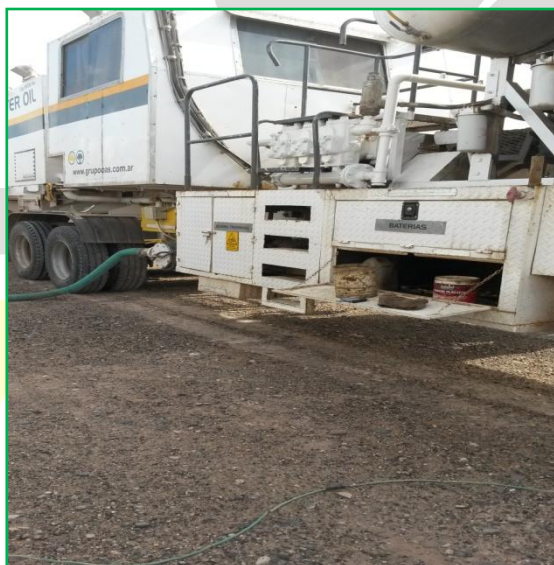
- *Mejorar pintura general del equipo*

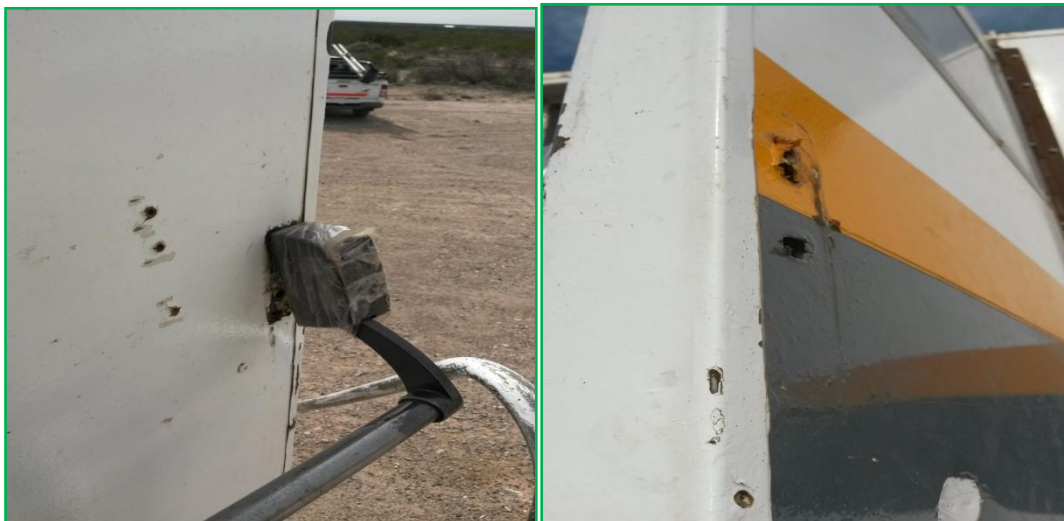
- *Puerta de acceso a cabina de operaciones, tiene barrera antipánico, y apertura de puerta rota*

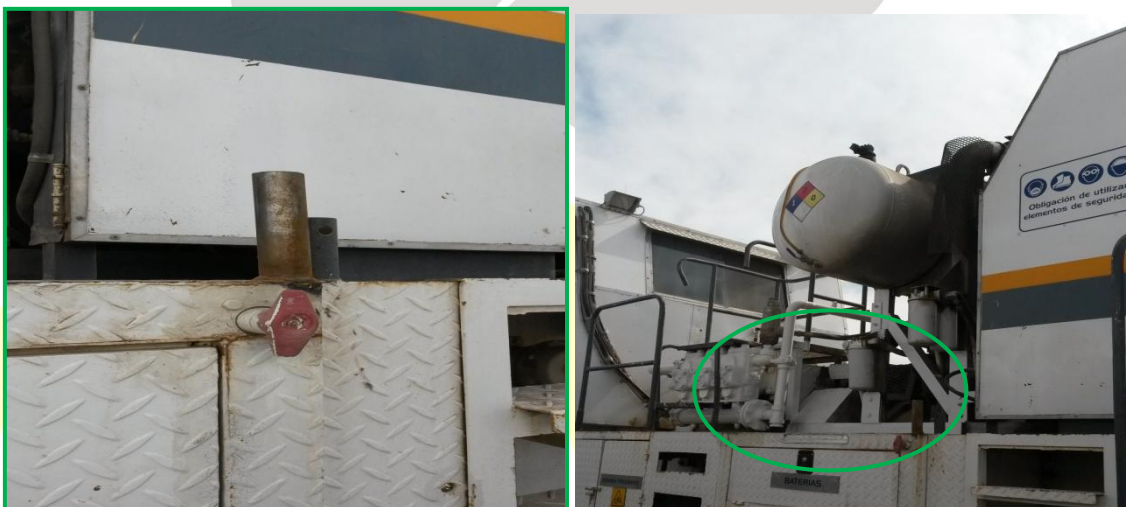
- Falta baranda

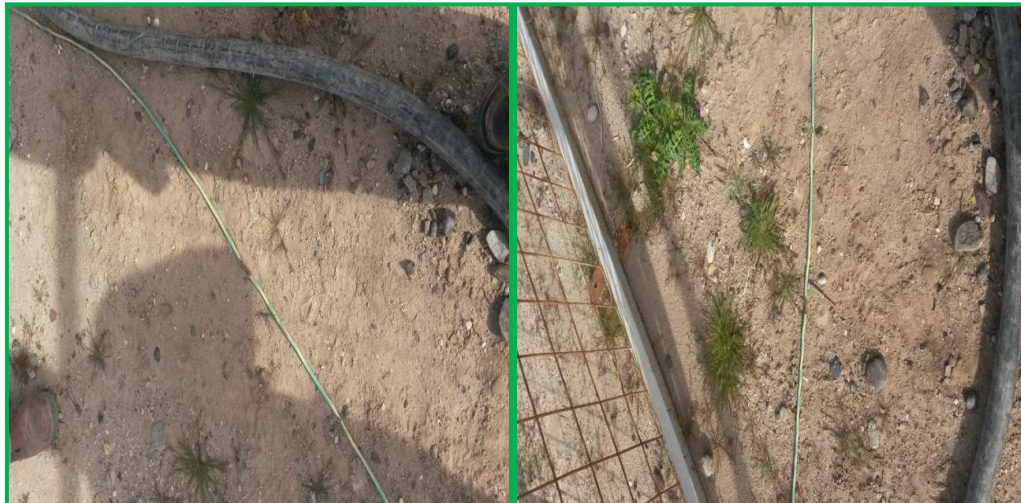
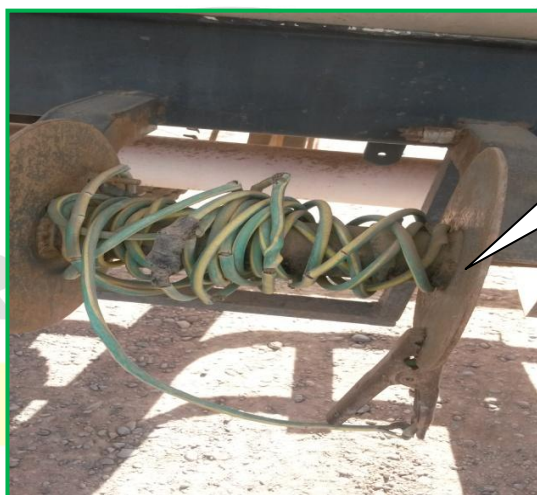
- *Cambiar cable de Puesta a tierra en equipo H-15 y en acoplado AC 34*

*Cable de PAT de AC 34 (cambiar cable 5 metros y pinza)*

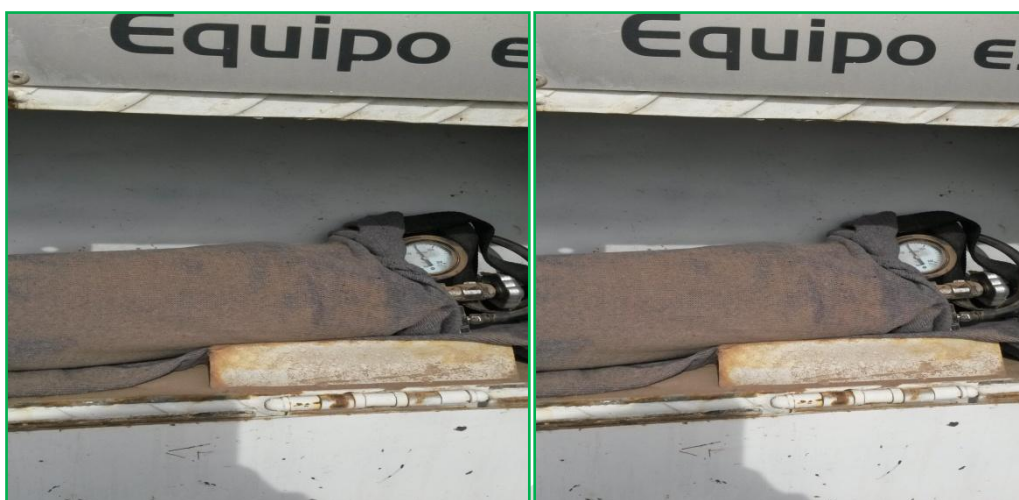
**Equipo de escape**, está guardado y tapado en el lugar creado para tal fin. Como lo muestra la fotografía, se llena mucho de tierra. Sería conveniente guardarlo en un cajón o caja que sea hermético e imposibilite el ingreso de tierra.

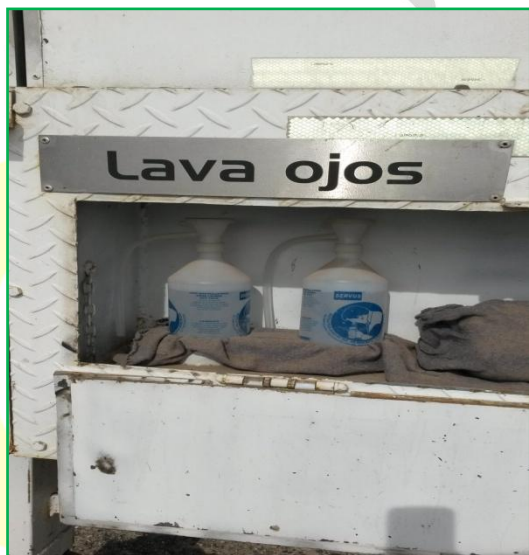
**Estacion lavaojos** (bidones, se encuentran en buen estado, solo presentan un poco tierra y se los protege con trapos en la base para que no se manchen con oxido)
