CERTIFICADO DE PRUEBA HIDRAULICA

TCK202309038

MANGUERAS  
1 1/4"

| DETALLE DE PIEZAS | | | | | |
|---|---|---|---|---|---|
| 1 | 3 | MANGUERA ALFAGONMA 1 1/4" x 20m | TCK01179 - GOS230903 | IV-PH 1200psi-Fecha Ejecución 09/23 | 1200 psi |

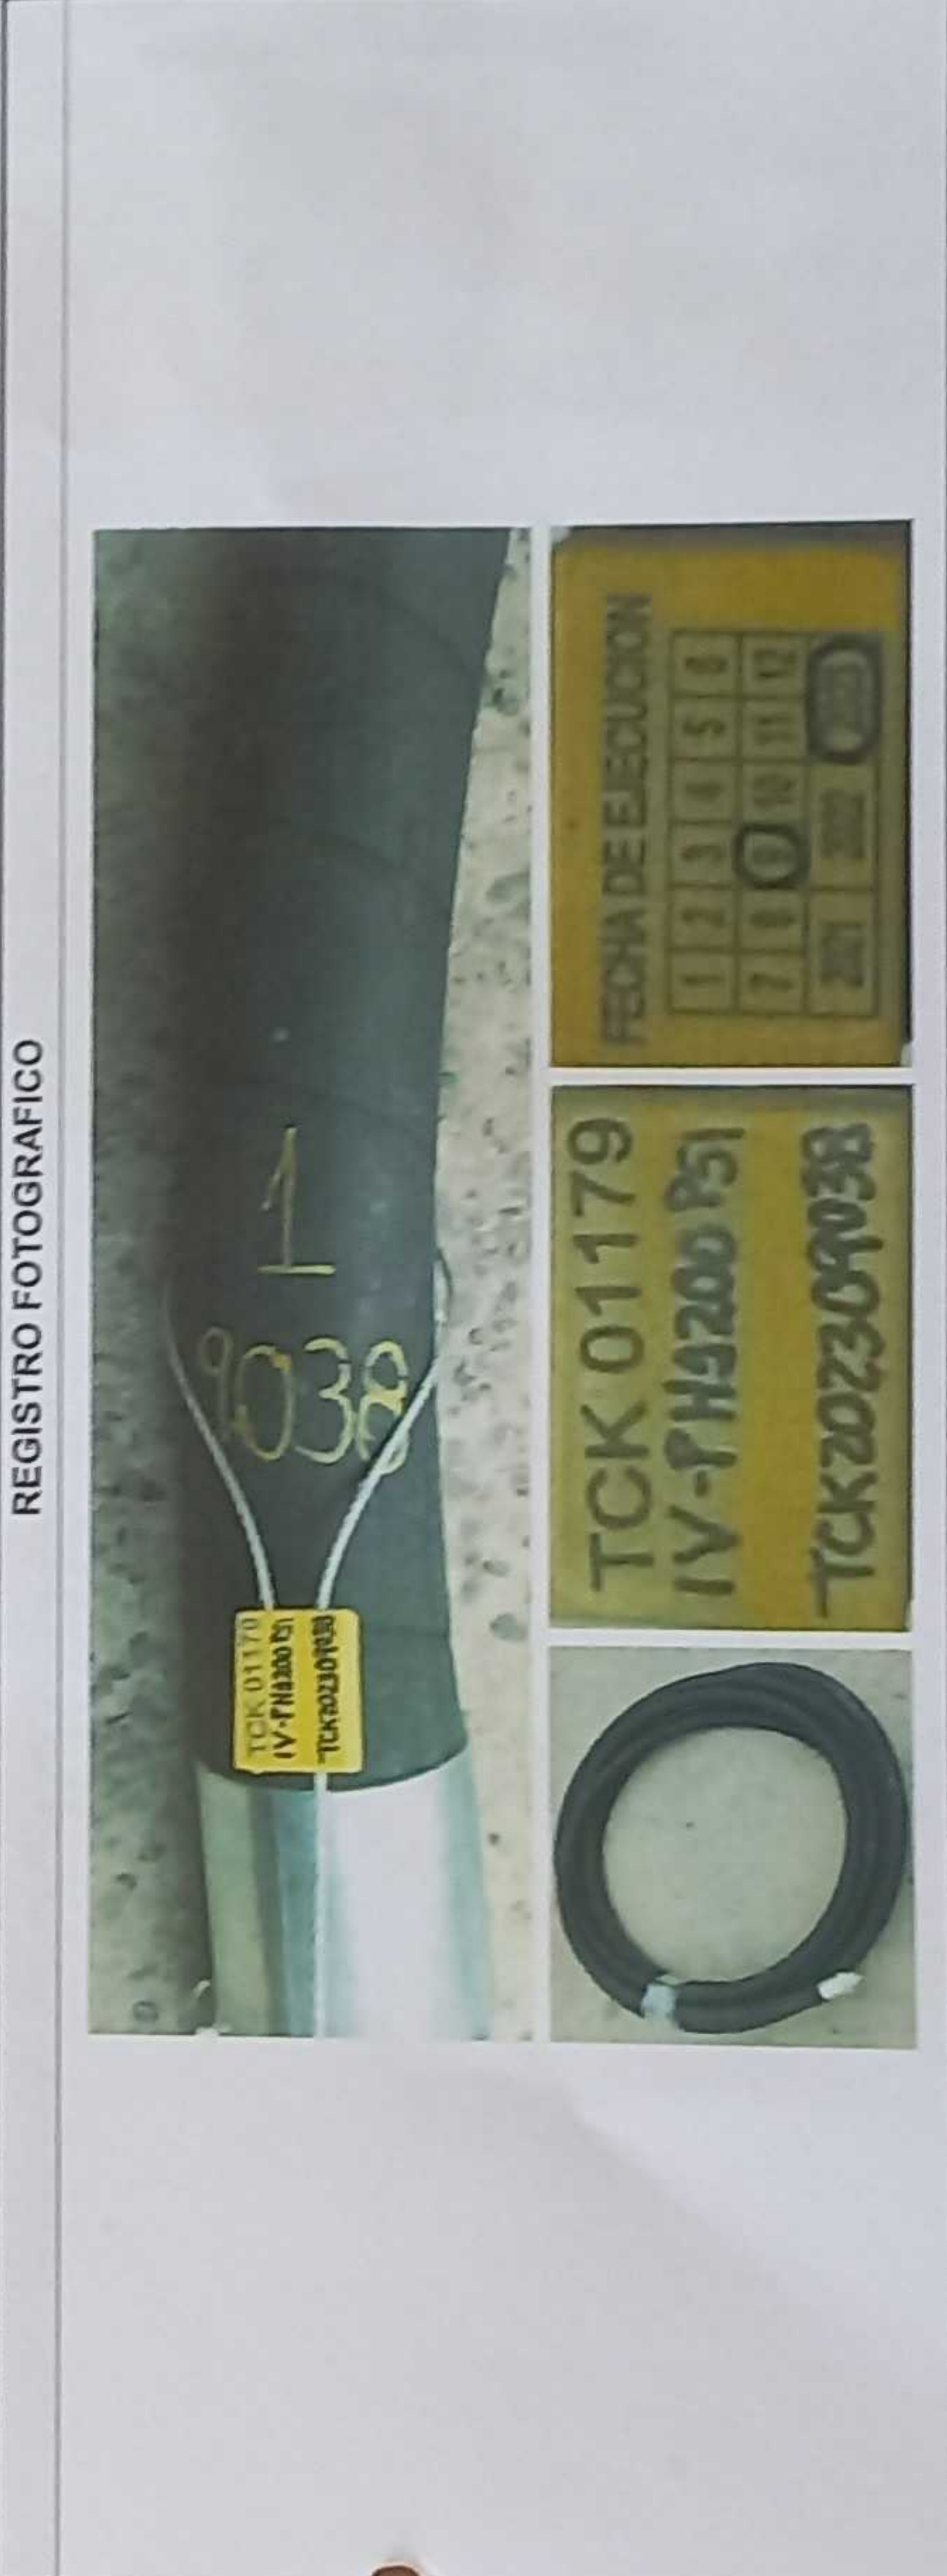
Se realiza inspeccion Visual de las condiciones de las mangueras sin encontrar aplastamientos, torceduras, quebraduras, o daños en el recubrimiento cercanos a los terminales, y de prensados-conexiones sin encontrar abolladuras o daños mecánicos. Se procede con la realización de prueba hidráulica (en serie) con agua a temperatura ambiente (11,1°C) en un tiempo de estabilización aproximado 10-15min, llegando a una presión de 1218,74 PSI. No se observan deformaciones posterior a la prueba, ni fugas ni pérdidas de fluidos visible durante el ensayo, ni caída de presión durante el registro(Data logger), según norma de Referencia API RP-53, API 7K y API 16C. Las manguera se encuentra en condiciones para puesta en servicio. **RESULTADO SATISFACTORIO.**

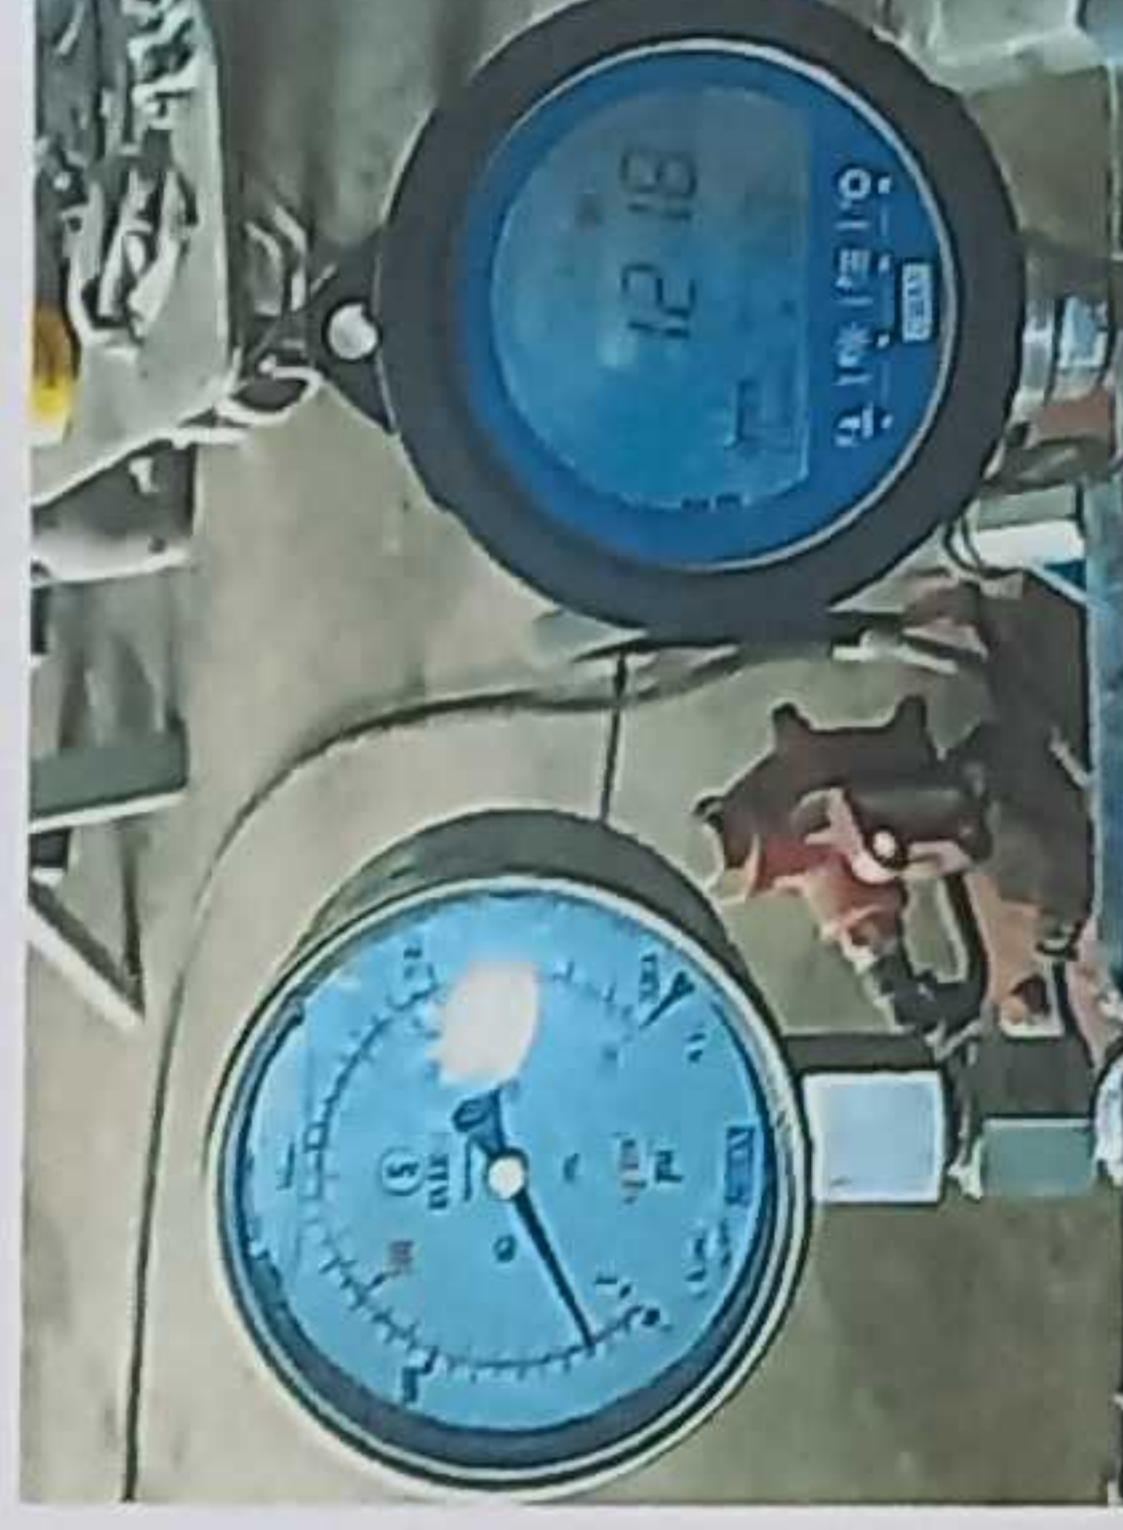
REGISTRO FOTOGRAFICO

Se realiza Inspeccion Visual de las condiciones de las mangueras sin encontrar aplastamientos, torceduras, quebraduras, o daños en el recubrimiento cercanos a los terminales, y de prensados-conexiones sin encontrar abolladuras o daños mecánicos. Se procede con la realización de prueba hidráulica (en serie) con agua a temperatura ambiente (11,1°C) en un tiempo de estabilización aproximado 10-15min, llegando a una presión de 1218,74 PSI. No se observan deformaciones posterior a la prueba, ni fugas ni pérdidas de fluidos visible durante el ensayo, ni caída de presión durante el registro(Data logger), segun norma de Referencia API RP-53, API 7K y API 16C. Las manguera se encuentra en condiciones para puesta en servicio. **RESULTADO SATISFACTORIO.**
