**CERTIFICADO DE PRUEBA HIDRAULICA**  
**TCK202501004**

**MANGUERA**  
**1 1/4"**

# CERTIFICADO DE PRUEBA HIDRAULICA

CERTIFICADO: TCK202501004

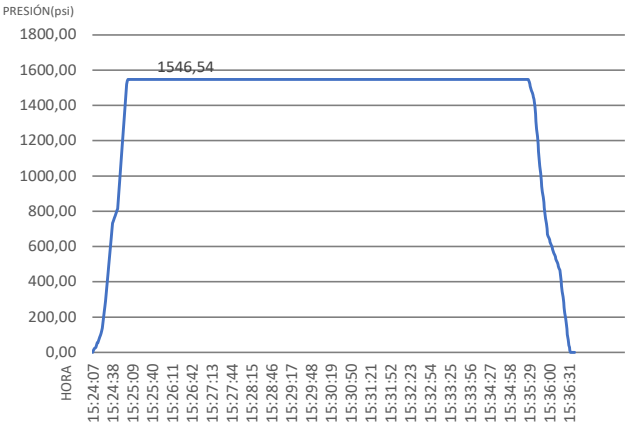
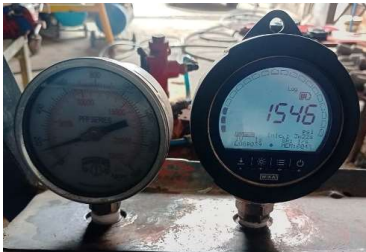
| 1 | MANGUERA ALFA GOMMA 1 1/4" x 20m<br>0096448 - GOS250101 | IV-PH 1500psi-F.<br>Insp. 01/25 | 1500 psi | No se observa fugas fluidos visible, ni caída de presión. No se observa aplastamiento, deformación, abolladura o daños mecánicos. En condiciones para operación. | <b><u>APTO</u></b> |

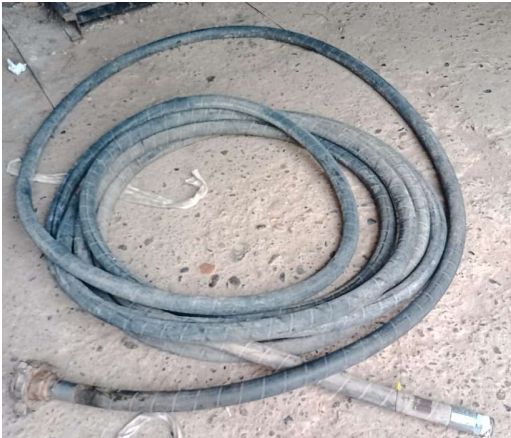
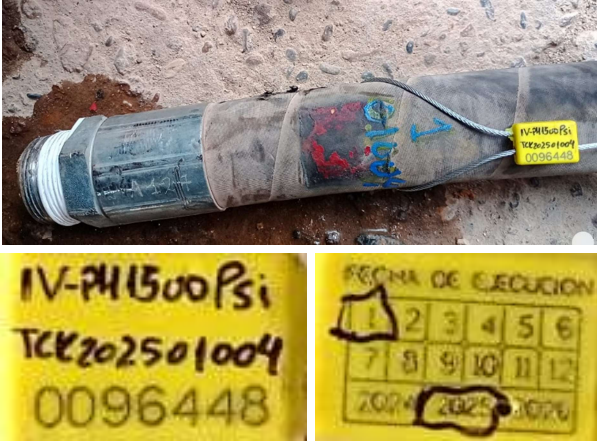
| Se realiza inspección visual de las condiciones de las mangueras sin encontrar aplastamientos, torceduras, quebraduras, o daños en el recubrimiento cercanos a los terminales; y de prensados-conexiones sin encontrar abolladuras o daños mecánicos. Se procede con la realización de prueba hidráulica (en serie) con agua a temperatura ambiente (26,3°C) en un tiempo de estabilización aproximado 10-15min, llegando a una presión de 1546,54 psi. No se observan deformaciones posteriores a la prueba, ni fugas ni pérdidas de fluidos visible durante el ensayo, ni caída de presión durante el registro (Data logger), según norma de Refecencia API RP-53, API 7K y API 16C. La manguera se encuentra en condiciones para puesta en servicio. <b>RESULTADO SATISFACTORIO.</b> | | | | | |
