**CERTIFICADO DE PRUEBA HIDRAULICA**  
**TCK202507073**

**MANGUERA**  
**3" x 150 PSI (WP)**

CERTIFICADO: TCK202507073

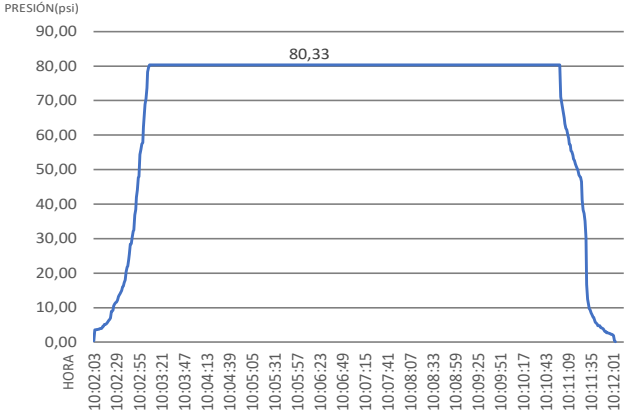
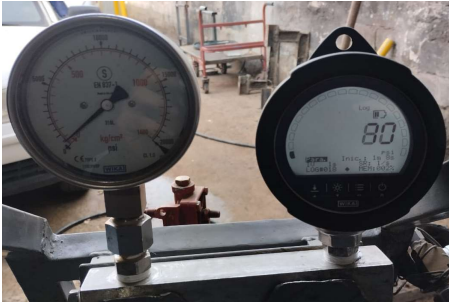
| 1 | MANGUERA NHI HOSE-MUD & OIL SUCTION 3" x 5m - ACOPLE RÁPIDO ALUMINIO x 150PSI(WP)<br>0096258- GOS250708 | IV-PH 80 psi-F. Insp. 07/25 | 80 psi | No se observa fugas fluidos visible, ni caída de presión. No se observa aplastamiento, deformación, abolladura o daños mecánicos. En condiciones para operación. | <b>APTO</b> |

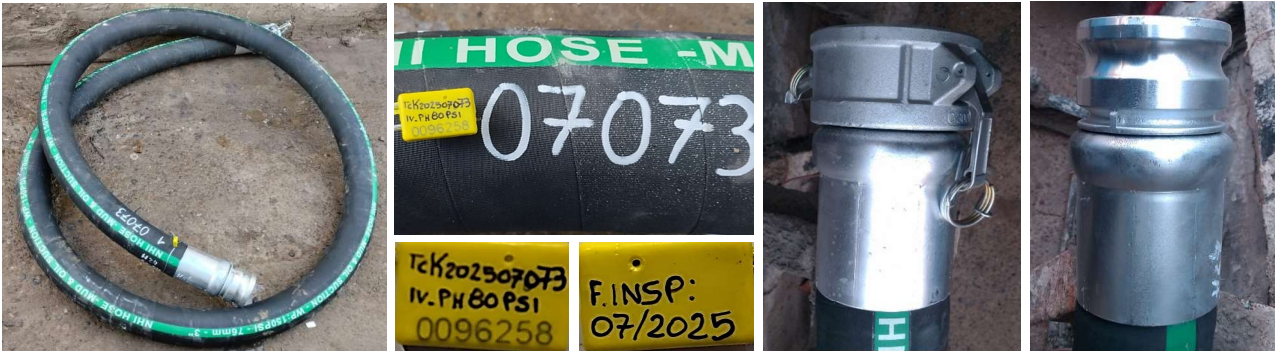
| Se realiza inspección visual de las condiciones de las mangueras sin encontrar aplastamientos, torceduras, quebraduras, o daños en el recubrimiento cercanos a los terminales; y de prensados-conexiones sin encontrar abolladuras o daños mecánicos. Se procede con la realización de prueba hidráulica (en serie) con agua a temperatura ambiente (8°C) en un tiempo de estabilización aproximado 10-15min, llegando a una presión de 80,33 psi. No se observan deformaciones posteriores a la prueba, ni fugas ni pérdidas de fluidos visible durante el ensayo, ni caída de presión durante el registro (Data logger), según norma de Referencia API RP-53, API 7K y API 16C. La manguera se encuentra en condiciones para puesta en servicio. <b>RESULTADO SATISFACTORIO.</b> | | | | | |
