**CERTIFICADO DE PRUEBA HIDRÁULICA**  
**TCK202608014**

| 000 | 26/08/2026 | BASE TCK<br>NEUQUÉN | GREEN OIL<br>SERVICES | CERTIFICADO PH | M.LOZANO | D.BURGOS |

**MANGUERA SAE100R2AT 1 1/4" x  
1820PSI(WP)**

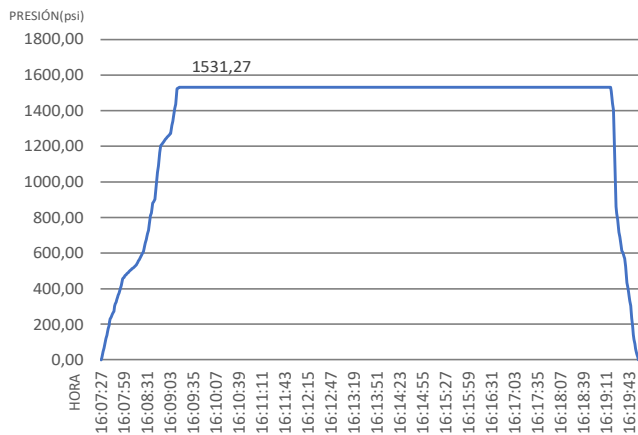
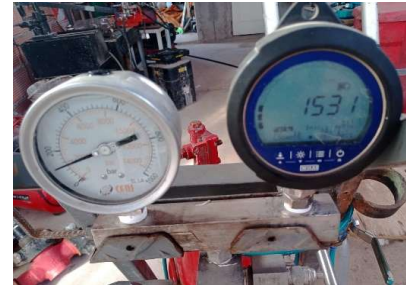
## REGISTRO PRUEBA HIDRAULICA

| ITEM | DESCRIPCION | TRABAJO REALIZADO | PRESION DE PRUEBA | EVALUACIÓN | RESULTADO |
|---|---|---|---|---|---|
| 1 | MANGUERA ALFAGOMMA-ITALY FLEXOR 2SN-2AT 1 1/4" x 25m - M x M - CONEXION NPT - SAE100R2AT x 1820PSI (WP)<br>021585 - GOS260807 | IV-CD-PH 1500 psi- F. Insp. 08/26 | 1500 psi | No se observa fugas fluidos visible, ni caída de presión. No se observa aplastamiento, deformación, abolladura o daños mecánicos. En condiciones para operación. | <b>APTO</b> |

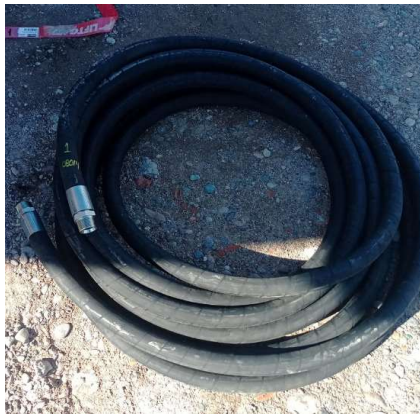
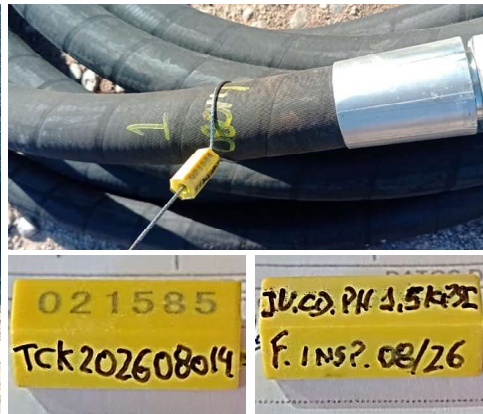
## REGISTRO FOTOGRAFICO

Se realiza inspección visual de las condiciones de la manguera sin encontrar aplastamientos, torceduras, quebraduras, o daños en el recubrimiento cercanos a los terminales; y de prensados-conexiones sin encontrar abolladuras o daños mecánicos. Se procede con la realización de prueba hidráulica (en serie) con agua a temperatura ambiente (19,5°C) en un tiempo de estabilización aproximado 10-15min, llegando a una presión de 1531,27 psi. No se observan deformaciones posteriores a la prueba, ni fugas ni pérdidas de fluidos visible durante el ensayo, ni caída de presión durante el registro (Data logger), según norma de Referencia API RP-53, API 7K y API 16C. La manguera se encuentra en condiciones para puesta en servicio. **RESULTADO SATISFACTORIO.**
