**CERTIFICADO DE PRUEBA HIDRAULICA**  
TCK202309038

**MANGUERAS**  
**3"**

| DATOS GENERALES | | |
|---|---|---|
| CLIENTE<br>GREEN OILSERVICES | LUGAR<br>BASE TCK | EQUIPO / UNIDAD / IDENTIFICACIÓN<br>MANGUERAS 3" |

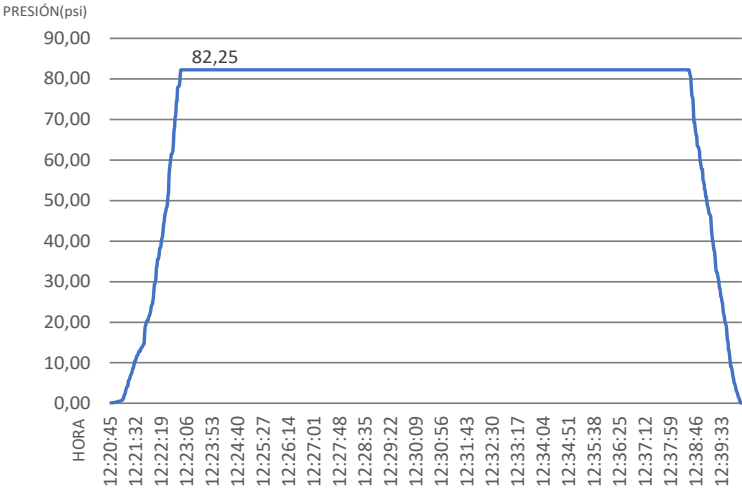
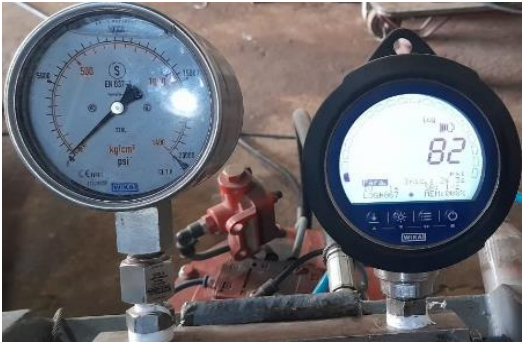
| 2 | MANGUERA 3" x 5m<br>TCK01528 -GOS230904 | IV-PH 80 psi-Fecha Ejecución 09/23 | 80 psi | No se observa fugas fluidos visible, ni caída de presión. No se observa aplastamiento-deformación, abolladura y daños mecánicos. En condiciones para operación. | <b>APTO</b> |

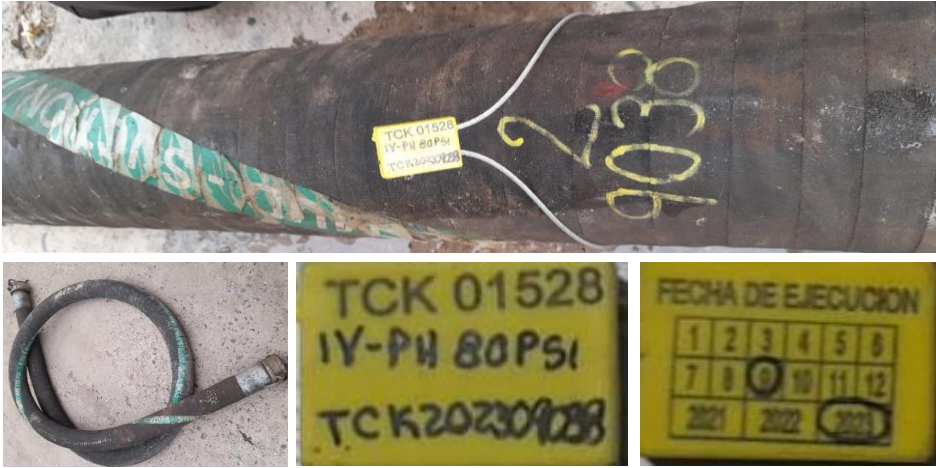
| Se realiza Inspeccion Visual de las condiciones de las mangueras sin encontrar aplastamientos, torceduras, quebraduras, o daños en el recubrimiento cercanos a los terminales; y de prensados-conexiones sin encontrar abolladuras o daños mecánicos. Se procede con la realización de prueba hidráulica (en serie) con agua a temperatura ambiente (10,9°C) en un tiempo de estabilización aproximado 10-15min, llegando a una presión de 82,25 PSI. No se observan deformaciones posterior a la prueba, ni fugas ni perdidas de fluidos visible durante el ensayo, ni caída de presión durante el registro(Data logger), segun norma de Refecencia API RP-53, API 7K y API 16C. Las manguera se encuentra en condiciones para puesta en servicio. <b>RESULRADO SATISFACTORIO.</b> | | | | | |
