**CERTIFICADO DE PRUEBA HIDRAULICA**  
**TCK202408056**

**MANGUERA**  
**1 1/4" - RIG H101**

CERTIFICADO: TCK202408056

| CLIENTE<br>GREEN OIL SERVICES | LUGAR<br>BASE TCK | EQUIPO / UNIDAD / IDENTIFICACIÓN<br>MANGUERA 1 1/4" - RIG H101 |

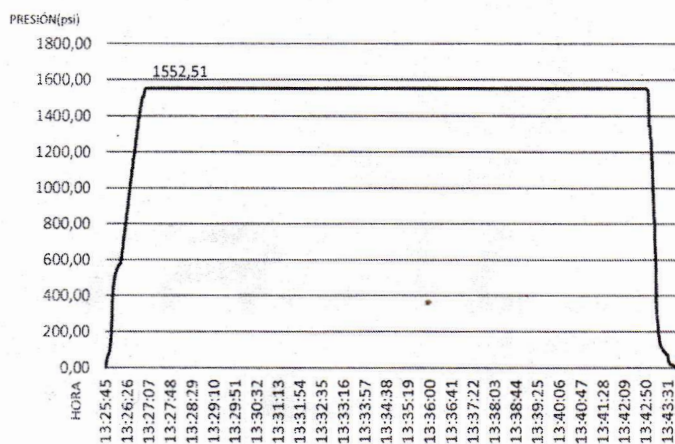
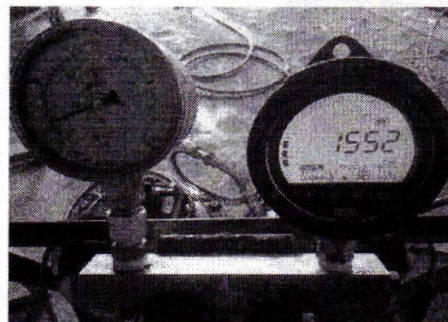
## REGISTRO PRUEBA HIDRAULICA

| ITEM | DESCRIPCION | TRABAJO REALIZADO | PRESION DE PRUEBA | EVALUACIÓN | RESULTADO |
|---|---|---|---|---|---|
| 1 | MANGUERA 1 1/4" x 20m<br>0096626 -GOS240802 | IV-PH 1500psi-F.<br>Insp. 08/24 | 1500 psi | No se observa fugas fluidos visible, ni caída de presión. No se observa aplastamiento, deformación, abolladura o daños mecánicos. En condiciones para operación. | <u>APTO</u> |

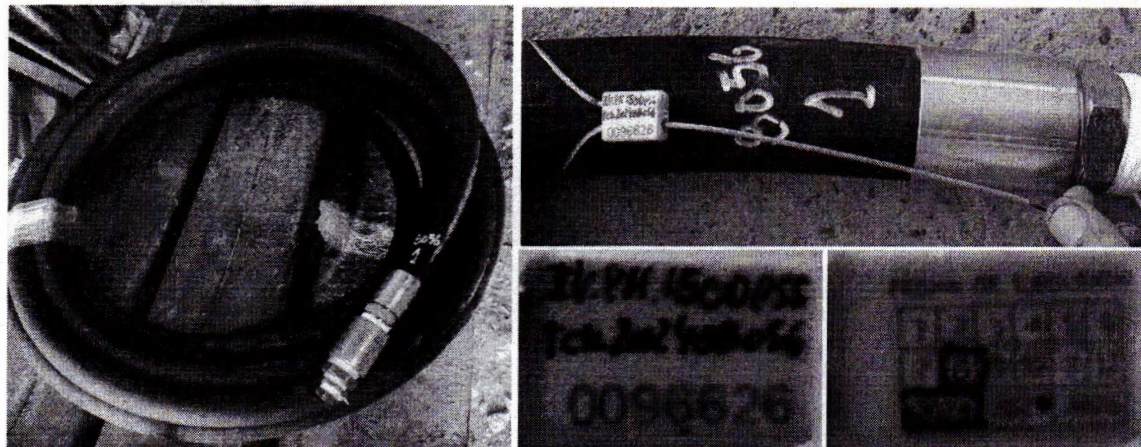
## REGISTRO FOTOGRAFICO

Se realiza inspección visual de las condiciones de las mangueras sin encontrar aplastamientos, torceduras, quebraduras, o daños en el recubrimiento cercanos a los terminales; y de prensados-conexiones sin encontrar abolladuras o daños mecánicos. Se procede con la realización de prueba hidráulica (en serie) con agua a temperatura ambiente (15,4°C) en un tiempo de estabilización aproximado 10-15min, llegando a una presión de 1552,51 psi. No se observan deformaciones posteriores a la prueba, ni fugas ni pérdidas de fluidos visible durante el ensayo, ni caída de presión durante el registro (Data logger), según norma de Refecencia API RP-53, API 7K y API 16C. La manguera se encuentra en condiciones para puesta en servicio. **RESULTADO SATISFACTORIO.**

Precinto TCK202408056 0096626 - IV-PH 1500psi-F. Insp. 08/24
