CERTIFICADO DE PRUEBA HIDRÁULICA  
TCK202602023

MANIFOLD 2" NPT

CERTIFICADO: TCK202602023

CLIENTE  
GREEN OIL SERVICES

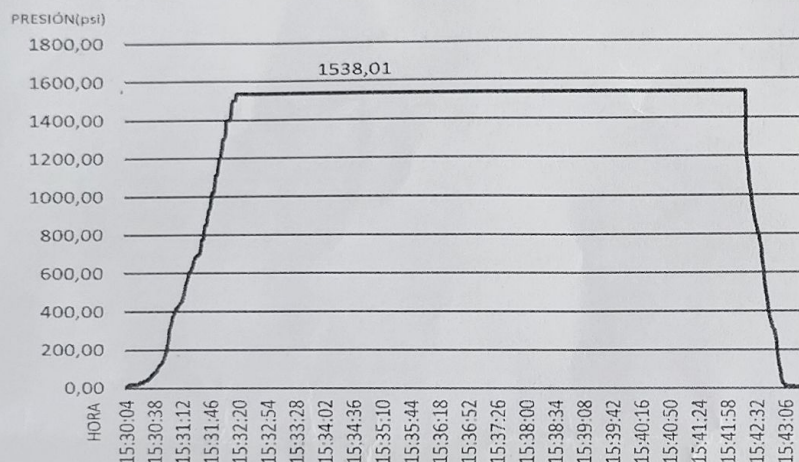
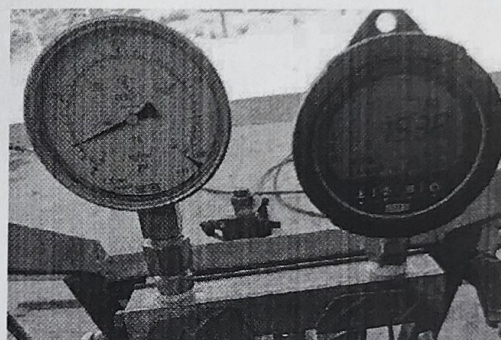
## REGISTRO PRUEBA HIDRAULICA

| ITEM | DESCRIPCION | TRABAJO REALIZADO | PRESION DE PRUEBA | EVALUACIÓN | RESULTADO |
|---|---|---|---|---|---|
| 1 | MANIFOLD 2" NPT<br>0096084 - GOS260203 | IV-CD-PH 1500 psi-<br>F. Insp. 02/26 | 1500 psi | No se observa fugas fluidos visible, ni caída de presión. No se observa aplastamiento, deformación, abolladura o daños mecánicos. En condiciones para operación. | <u>APTO</u> |

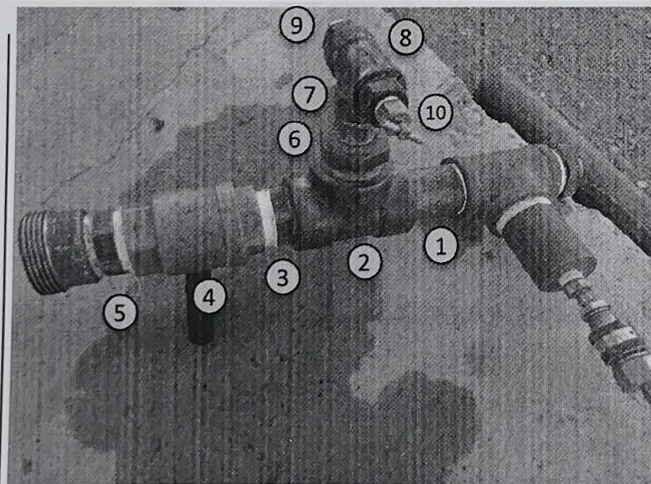
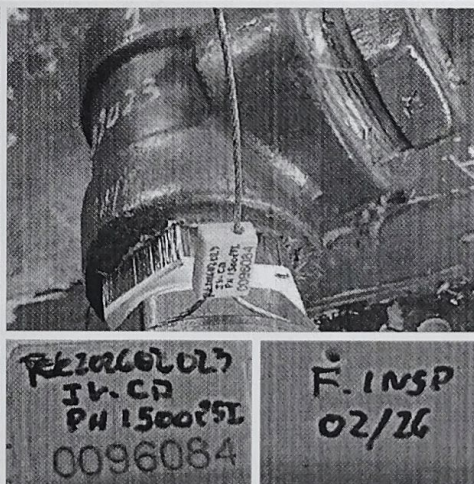
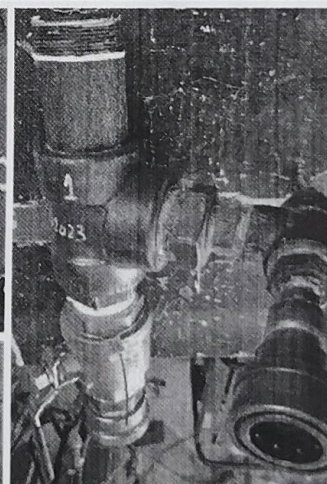
## REGISTRO FOTOGRAFICO

Se realiza inspección visual de las condiciones del manifold, control dimensional e inspección íntegra del cuerpo y conexiones sin encontrar golpes ni indicaciones relevantes. Se procede con la realización de prueba hidráulica (en serie) con agua a temperatura ambiente (28,6°C) en un tiempo de estabilización aproximado 10-15min, llegando a una presión de 1538,01 psi. No se observan deformaciones posteriores a la prueba, ni fugas ni pérdidas de fluidos visible durante el ensayo, ni caída de presión durante el registro (Data logger), según norma de Referencia API RP-53, API 7K y API 16C. El manifold se encuentra en condiciones para puesta en servicio. **RESULTADO SATISFACTORIO.**
